중대재해사태 \_ 산재사망사고 절반으로 줄입니다!

# 지게차를 운전하던 중 지게차와 담벼락 사이에 끼임

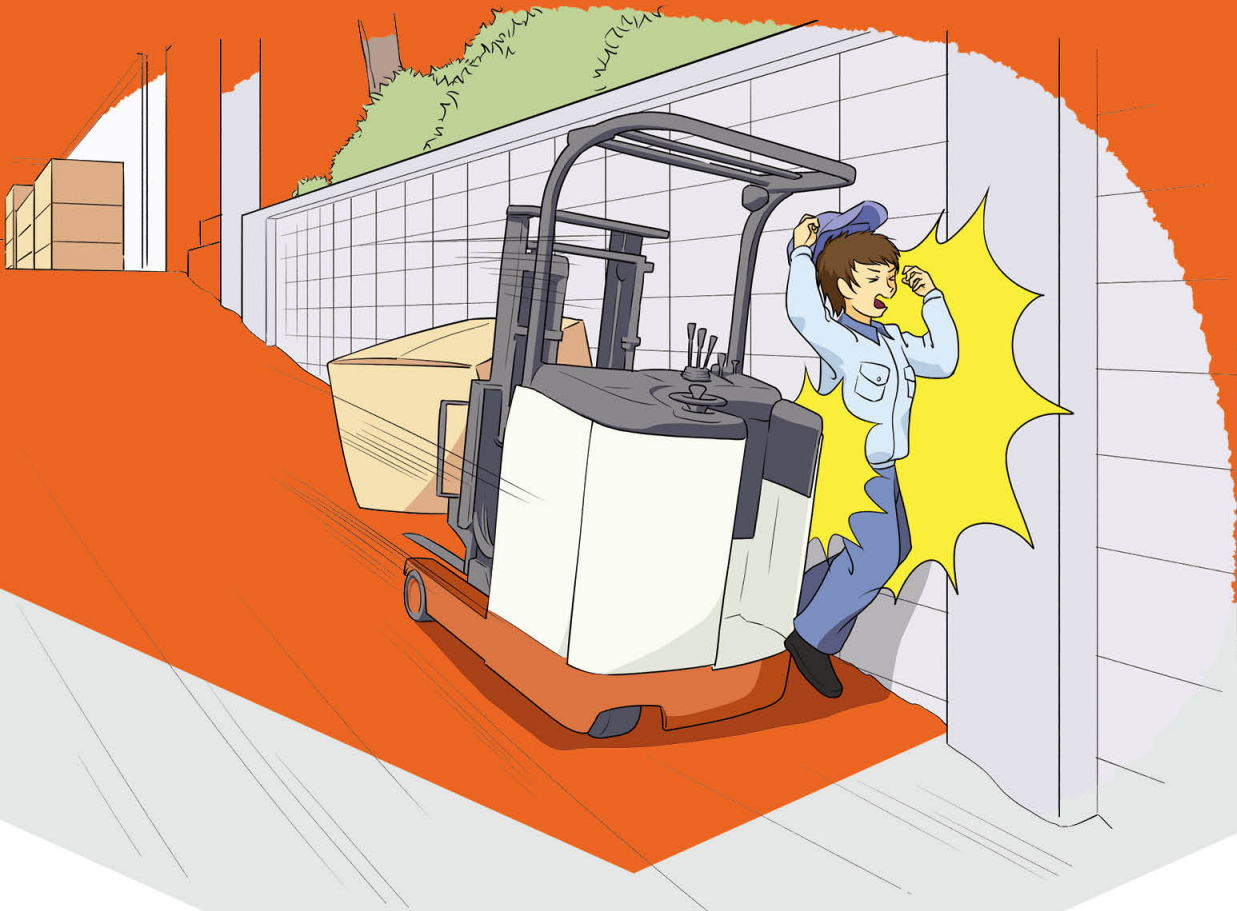
고객사 제품출고장에서 택배기사가 택배물품을 상차하기 위해 입승식 지게차(1.5톤, 전동)를 운전하던 중, 경사로에서 지게차를 제어하지 못하고 뛰어내리다 지게차와 담벼락 사이에 끼임

- 지정되지 않은 외부인이 지게차 운전
  - > 지게차 조작 등 운전방법, 작업장의 지형(경사로) 등의 위험 장소 숙지에 미숙
- 작업계획서 미작성, 작업지휘자 미지정

- 지정운전자 외 지게차 운전 금지
  - > 지게차에 지정운전자의 성명·연락처 등을 보기 쉬운 곳에 표시하고 지정운전자 외 운전하지 않도록 관리감독 (시동키 관리)
- 작업계획서 작성 및 작업지휘자 지정
