## 재해사례

(콘크리트 펌프카)

# 콘크리트 펌프카 붐대 불시 하강에 의한 부딪힘

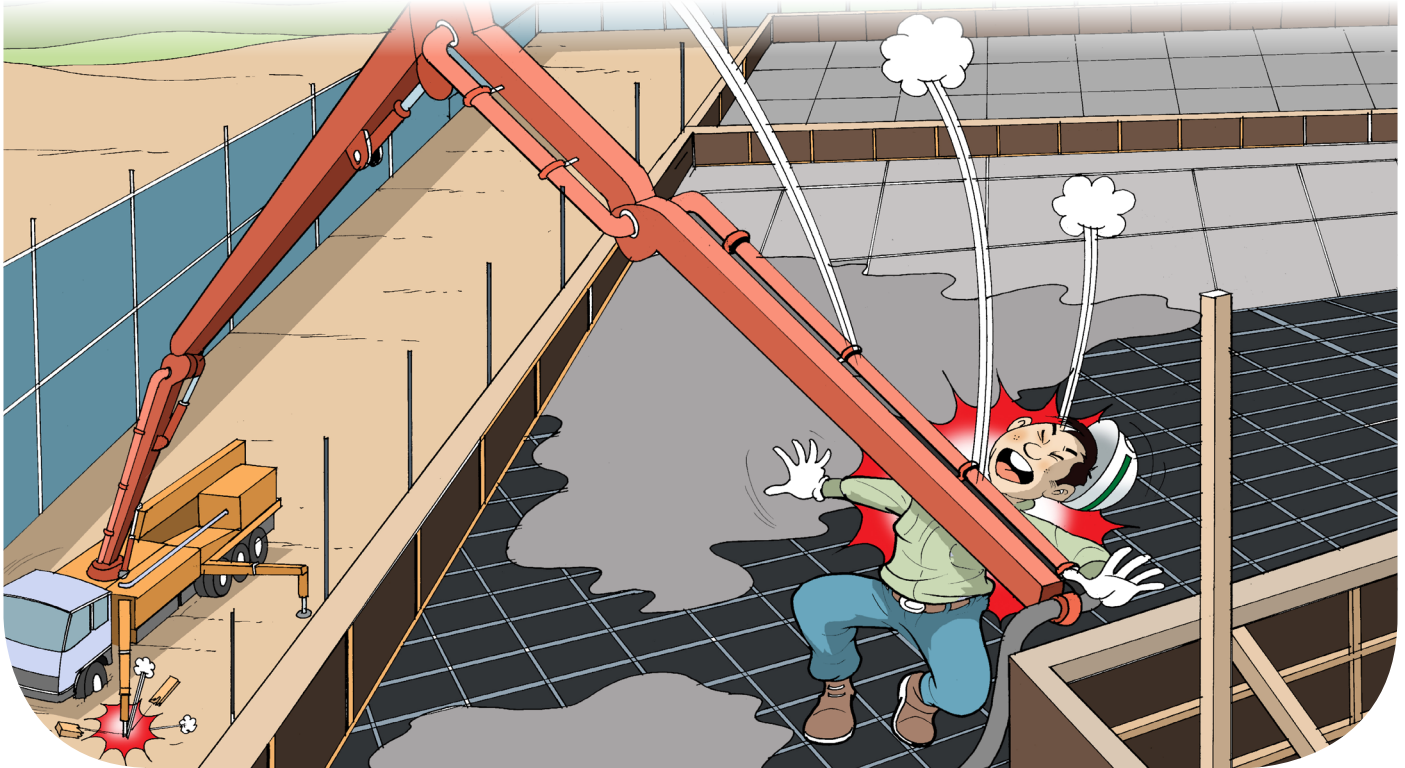
아파트 주차장 단차 부위 콘크리트타설 작업 중 펌프카를 지지하던 아웃트리거 하부의 지반이 침하되면서 펌프카가 기울어지면서 붐대가 불시 하강, 작업자의 머리를 부딪침

- 차량계 건설기계(펌프카) 사용시 지반 침하 방지 조치 미흡
  - 콘크리트 펌프카 거치 구간은 연약한 지반(지반 조사시 N치 4/30) 상태로, 충분한 지지력이 확보되지 않은 지반에 아웃트리거를 설치
  - \* N치란 63.5kg의 해머를 76cm 높이에서 자유 낙하시켜 로드선단 샘플러를 지반에 30cm 박아 넣는데 필요한 타격횟수이며 4를 나타낸 것은 지반이 연약한 것을 의미

- 차량계 건설기계(펌프카)의 아웃트리거를 연약한 지반에 거치시 연약한 지반을 제거하고 잡석으로 치환한 후,
- 아웃트리거 하부에 충분한 면적의 철판 설치를 통해 지반 지지력 확보 등 지반침하 방지조치 철저
