## 재해사례

(콘크리트 펌프카)

## 콘크리트 펌프카 작업 중 끼임

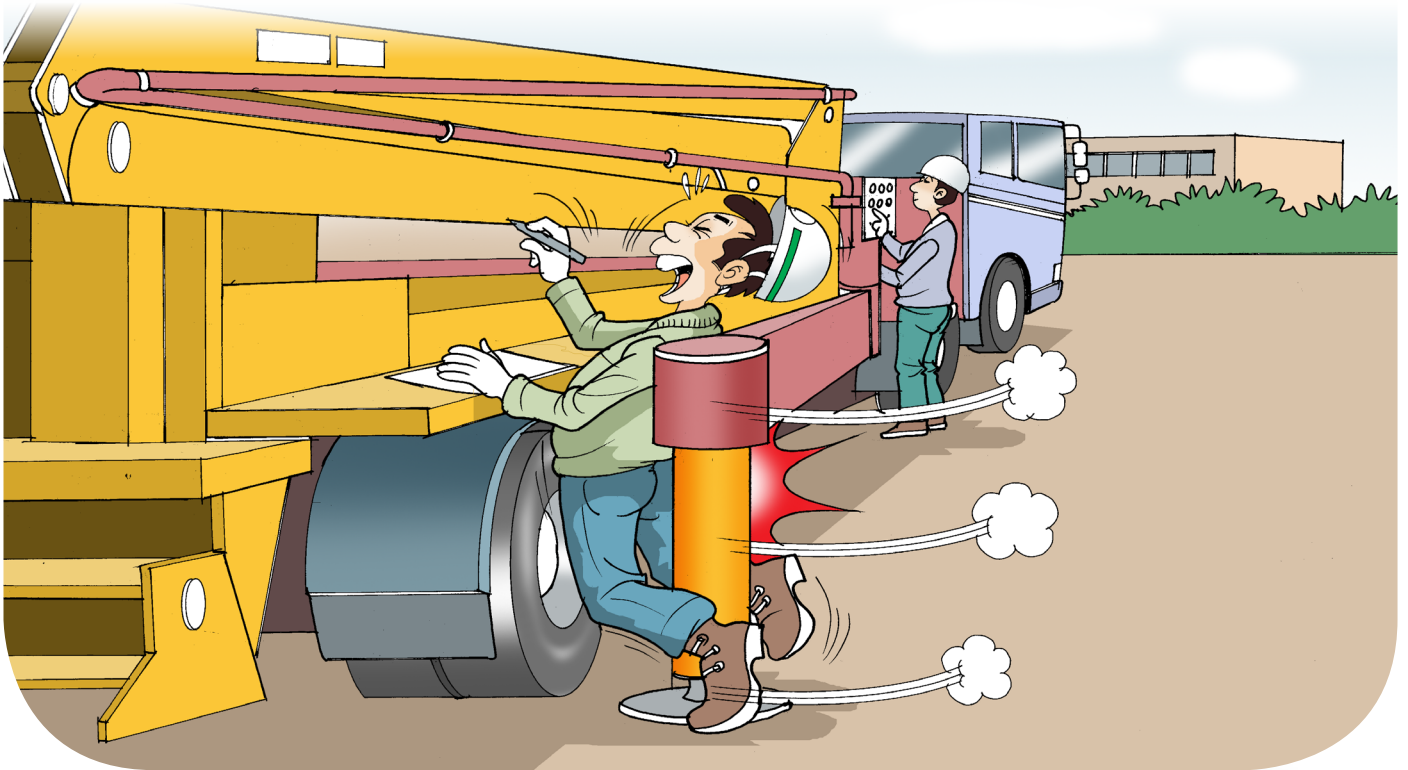
공장신축 현장에서 콘크리트 타설을 완료하고 인출되었던 콘크리트 펌프카의 아웃트리거를 접는 과정에서 펌프카 옆에서 레미콘 송장을 확인하고 있던 근로자가 접히는 아웃트리거와 차체에 끼임

- 차량계 건설기계 접촉 방지 조치 미흡
  - 아웃트리거를 펼침 또는 접을 때 끼임 위험이 있는 장소에 출입 제한 조치 미 실시
  - 아웃트리거와 차체 사이 근로자 출입 여부 확인 소홀

- 콘크리트 펌프카의 아웃트리거를 펼치거나 접을 때 차체 사이에 끼임 등 접촉 위험이 있는 장소에 근로자의 출입을 금지하는 조치를 하고 작업 실시
- 콘크리트 펌프카 운전원은 아웃트리거를 접을 때에는 아웃트리거와 차체 사이에 근로자가 없는 것을 확인 후 작업
