## 재해사례

## 선박 내 하역작업 중 산소결핍 · 중독

조심조심  
코리아  
운수창고통신업

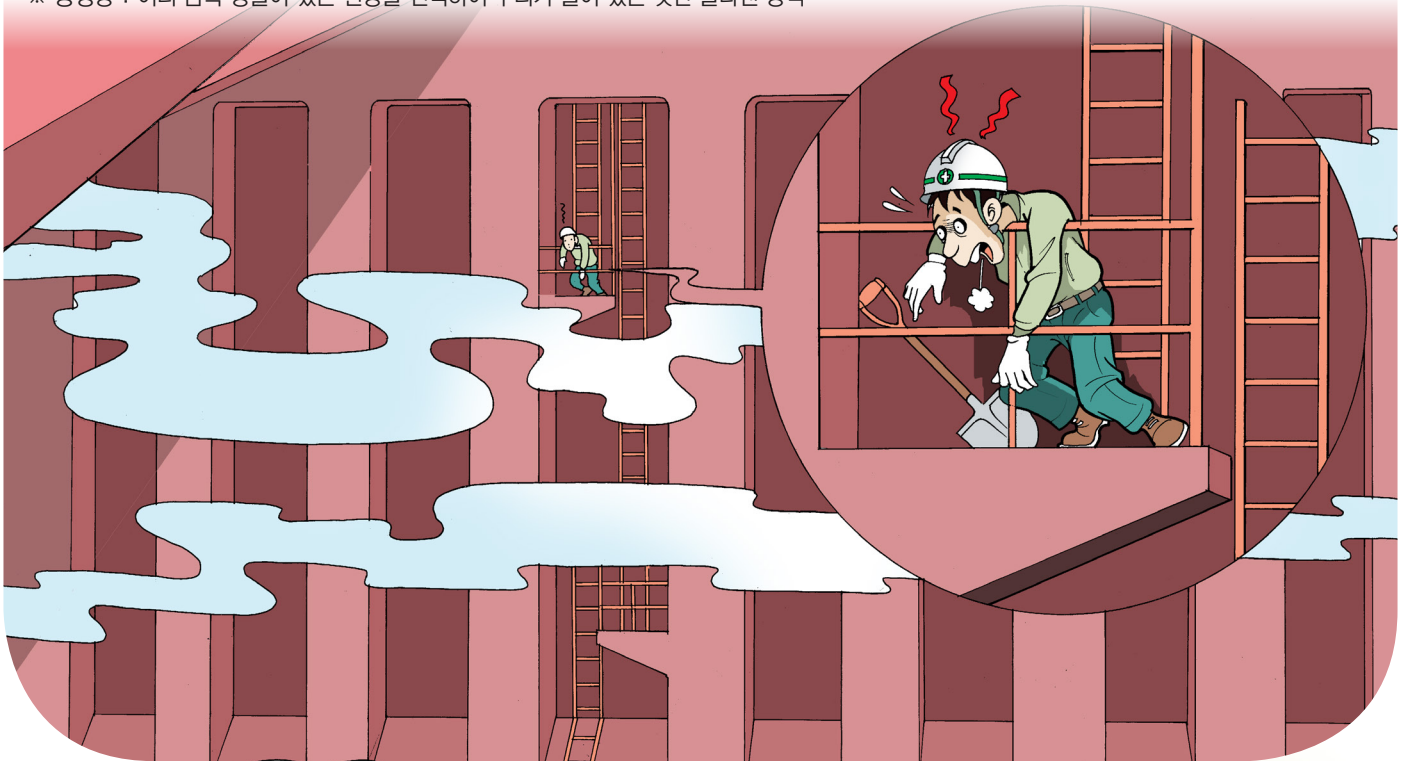
부두 정박된 화물선박 내 동정광을 하역 중이던 선창(HOLD) 출입구를 오인하여 들어가 출입용 수직사다리로 내려가던 중 계단참에서 산소결핍 및 유해가스 중독으로 사망

- 당해 작업 장소에 출입하는 입구의 표시가 잘못 표기
- 작업 시작 전 공기 상태 적정 유무 측정 등 밀폐공간보건 작업프로그램 미실시

※ 동일 조건 선창 내부 유해가스 측정결과 : 산소농도( $O_2$ ) 7.7%, 황화수소( $H_2S$ ) 가스 최고 70ppm, 일산화탄소(CO)가 측정범위 이상 측정

- 산소농도 측정 및 작업환경에 관한 사항, 안전작업방법에 관한 사항 등의 특별안전보건교육 미실시

- 1 작업장소로 통하는 장소에 통로, 출입구 등을 올바르게 표시
  - 2 산소농도 및 유해가스농도 측정, 작업 전 및 작업 중 환기 실시, 공기호흡기 또는 송기마스크의 착용 및 관리 등의 밀폐공간 보건작업 프로그램을 시행
    - 적정공기 : 산소(18~23.5% 미만), 황화수소(10ppm 미만), 일산화탄소(30ppm 미만)
- 밀폐공간 작업 근로자에 대한 특별안전보건교육 실시
