## 재해사례

(지게차)

## 지게차 이송 중 파지묶음 사이에 끼임

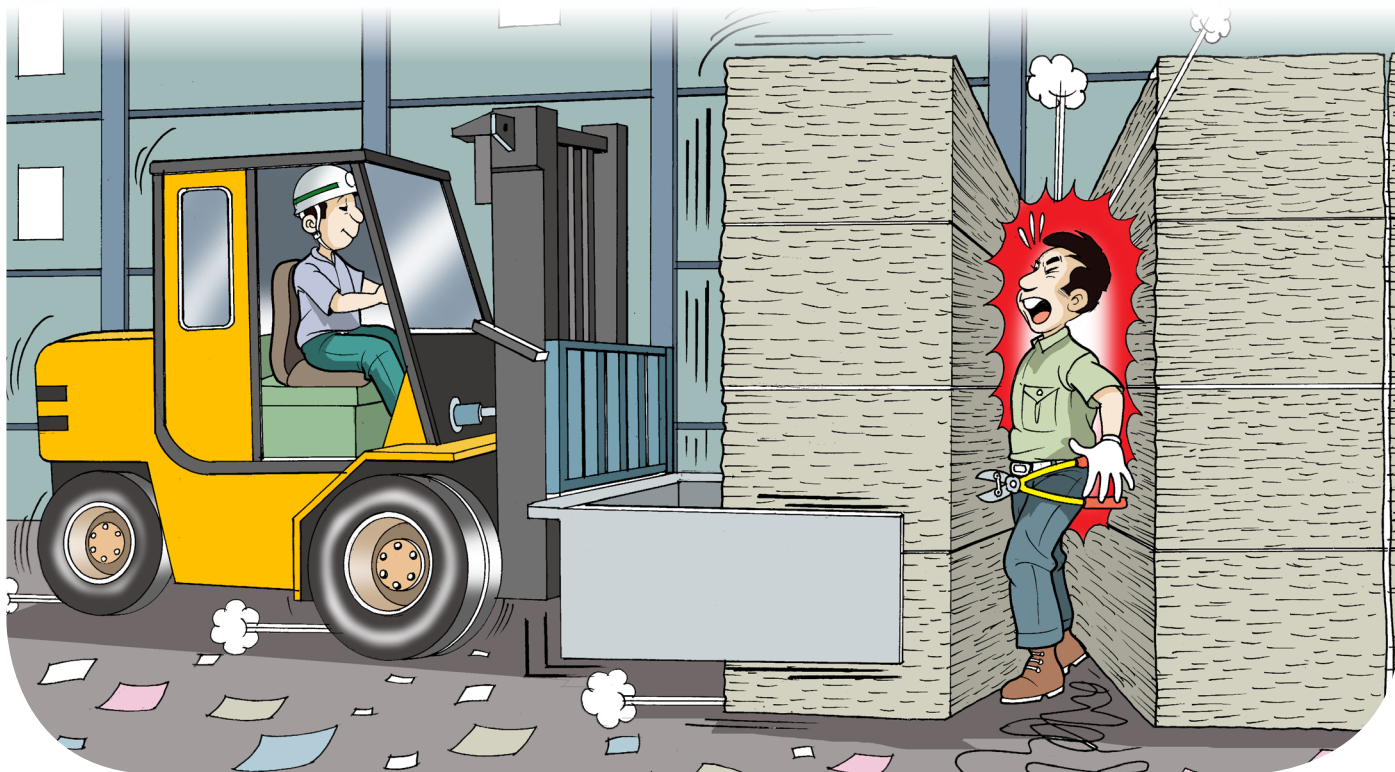
종이 생산업체에서 파지 컨베이어 투입작업에서 4.5톤 지게차로 파지묶음을 건물 벽쪽으로 밀던 중 2단 적재된 파지묶음 사이에서 밴딩용 철사를 제거하던 작업자를 발견하지 못한 상태에서 파지묶음 사이에 끼임

- 지게차 이송 등의 작업반경 내에서 철사 제거작업 등 출입 제한조치 미실시

※ 직육면체 형태의 파지묶음(밀면 197cm×77cm, 높이100cm, 무게 약 700kg)

- 파지묶음 2단 적재(약 2m)로 지게차 운전자 시야가 확보되지 않은 상태에서 작업 실시

- 1 지게차 작업반경 내에서 화물이나 지게차 접촉 위험시 끼임, 부딪힘 우려가 있는 위험장소에 출입 제한

– 작업 여건상 출입이 필요한 경우, 작업지휘자 또는 유도자를 배치 후 일정한 신호방법을 정하여 작업 실시

※ 작업자 간 작업 경로, 종료시간 등에 대하여 사전 충분한 협의

- 2 지게차를 사용하여 화물을 적재하는 경우에는 지게차 운전자의 시야를 가리지 않도록 적재하여 작업 실시

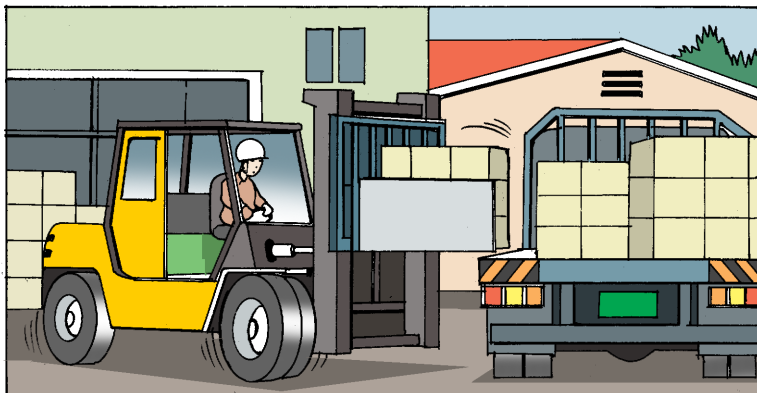
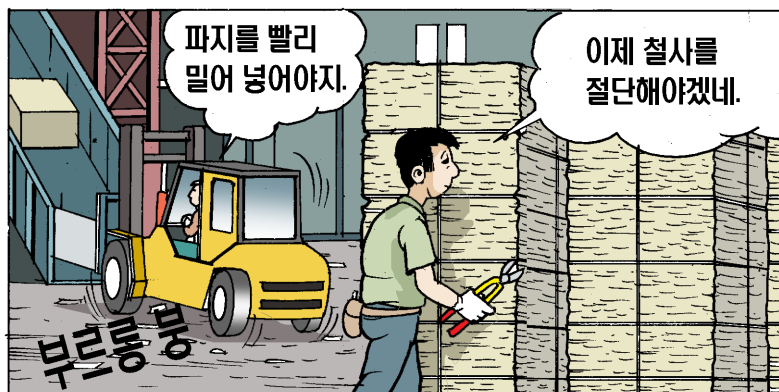
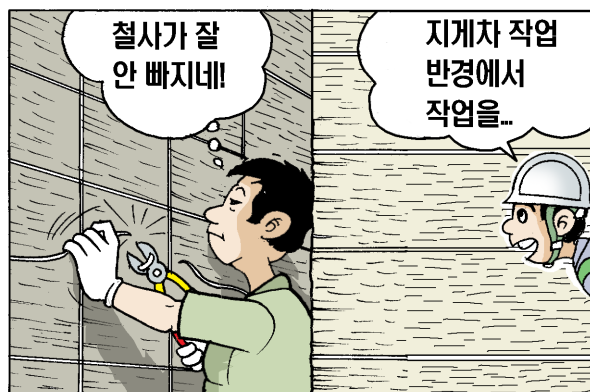
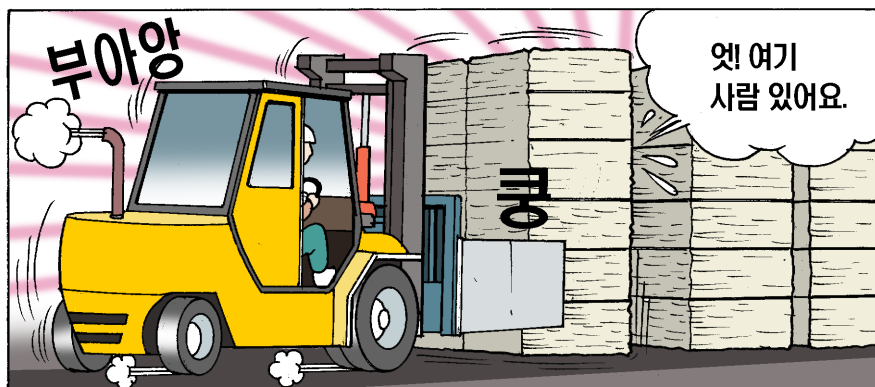
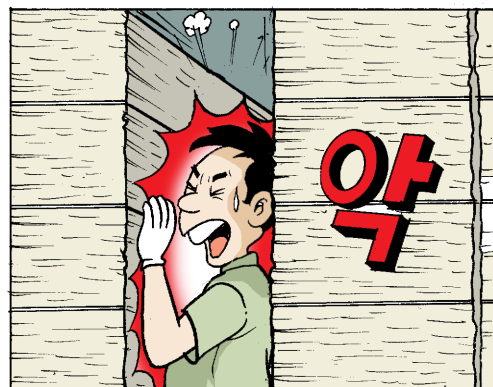
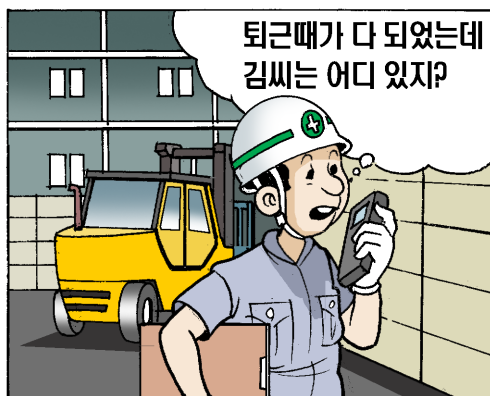
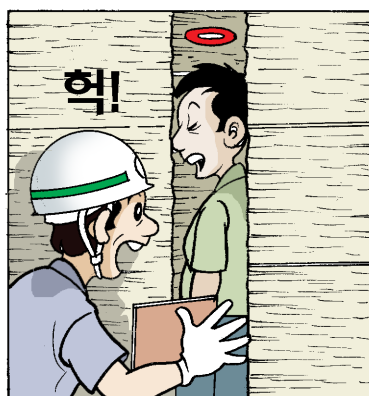
## 지게차 이송 중 파지물을 사이에 끼임

지게차 작업반경 내  
운전자가 다른 작업자를  
발견하지 못해 1명이 끼여  
사망한 사고입니다.

지게차 접촉 위험이  
있을 때는 작업자의  
출입을 제한해야  
합니다.  
불가피하게 출입이  
필요한 경우는  
작업지휘자 또는  
유도자를 배치하고  
신호에 따라  
작업해야 합니다.
