## 재해사례

(동력전달부-말림)

## 차량 하부 점검 중 동력전달부에 말림

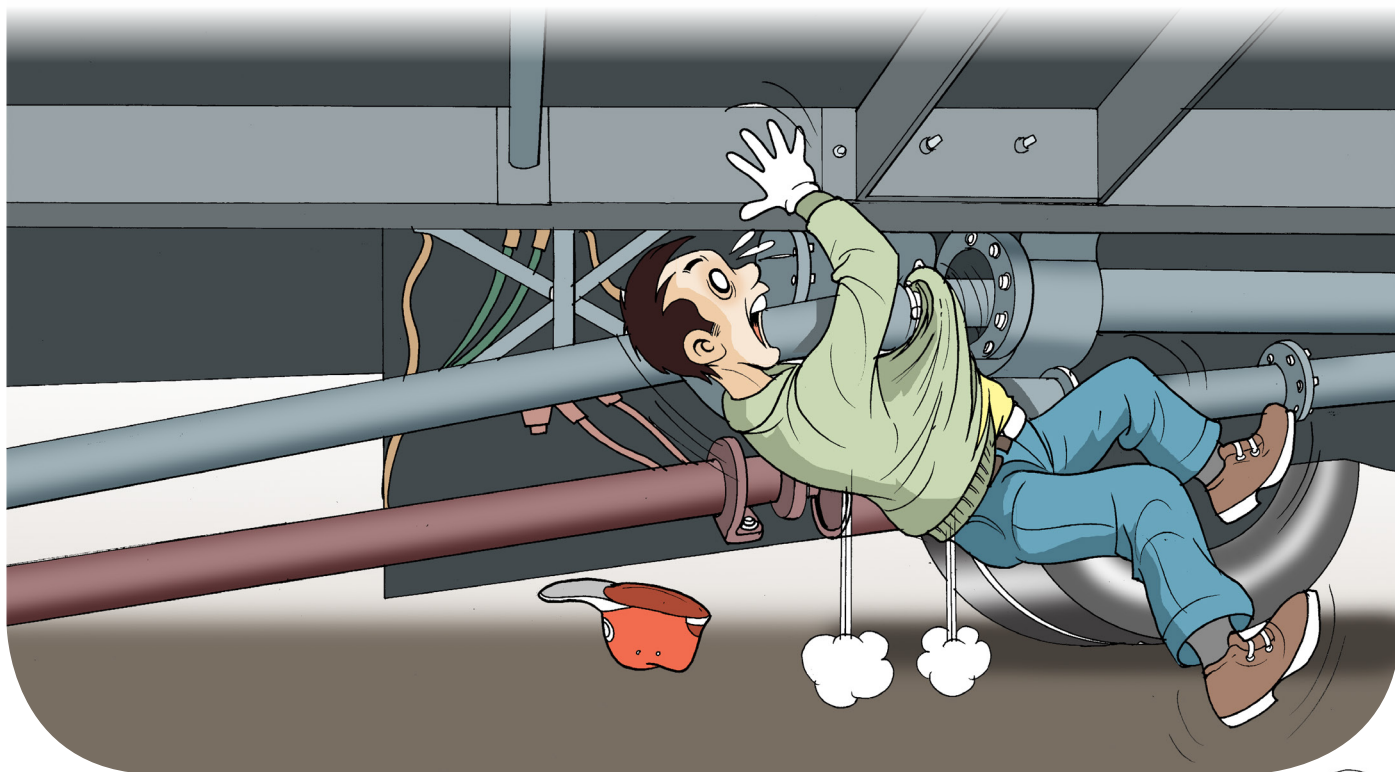
가스 배달기사가 시동이 켜진 5톤 LPG 탱크로리 차량 하부에서 점검작업을 하던 중 착용하고 있던 겨울용 의복이 동력전달부 축이음부에 말림

## • 정비 등의 작업시 운전정지 미실시

– 축이음부 LPG 공급용 펌프와 유니버설 조인트 연결부가 회전하는 상태에서 작업

※ 바닥에서 말린 지점까지의 높이는 약 40cm, 축이음부는 플랜지형으로 돌출된 볼트로 고정되는 형태
