## 재해사례

(지게차)

## 지게차 후진작업 중 부딪힘

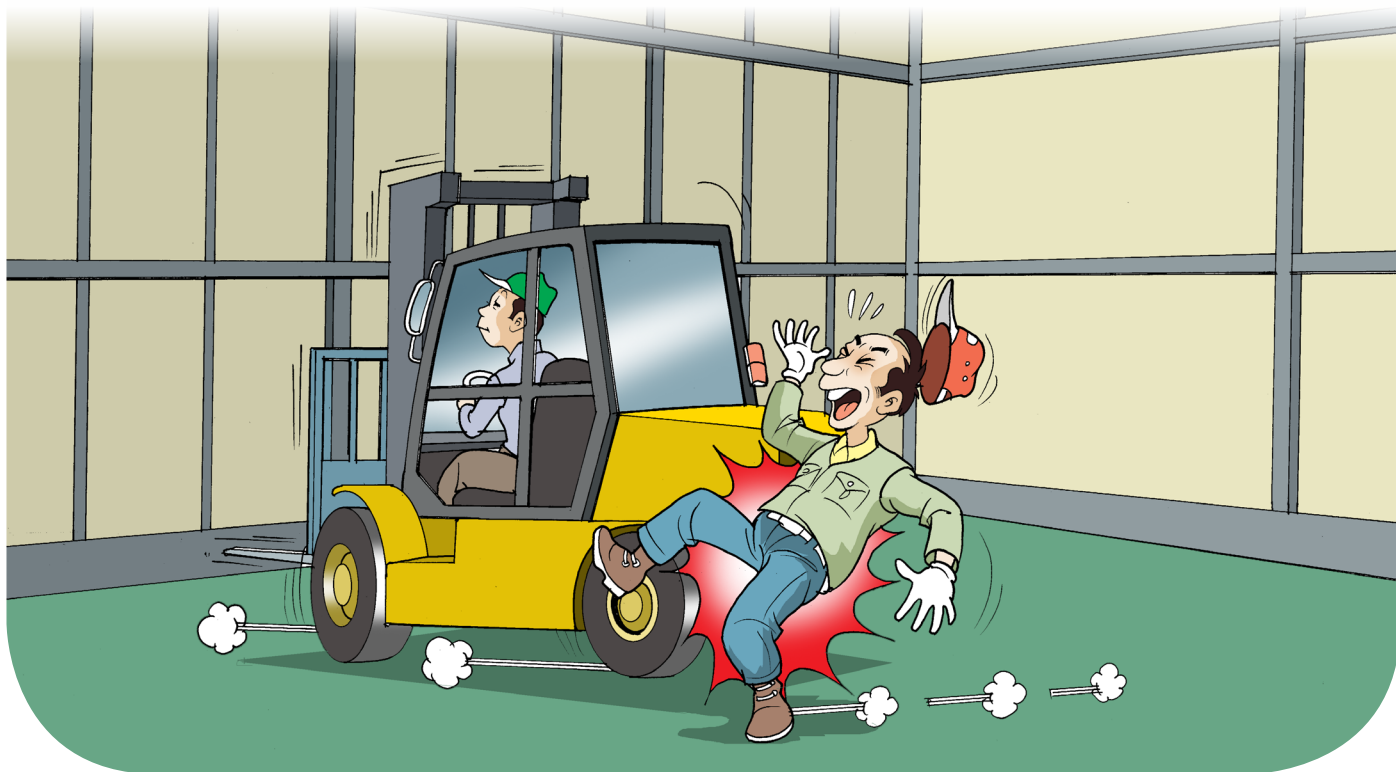
3톤 지게차 운전자가 섬유원단 보관창고에서 화물을 운반하던 중 동료작업자를 발견하지 못한 채 후진하다 부딪힘

- 지게차 운전면허가 없는 무자격자가 운전
- 지게차 등 차량계 하역운반기계 작업계획서 미작성
- 지게차 후진시 시야확보 미흡

## 1 유자격자에 의한 지게차 운전

- ※ 3톤 이상 : 지게차 운전 기능사(국가기술자격증)
- ※ 3톤 미만 : 건설기계 조종사 면허증  
(시·도지사가 지정한 교육기관에서 교육 이수 후 발급)

- 차량계 하역운반기계 작업계획서 작성 및 주지  
- 해당 작업의 위험예방대책과 운행경로·작업방법 포함
