## 재해사례 (조경석)

# 굴착 내면 토사 제거 중 조경석에 맞음

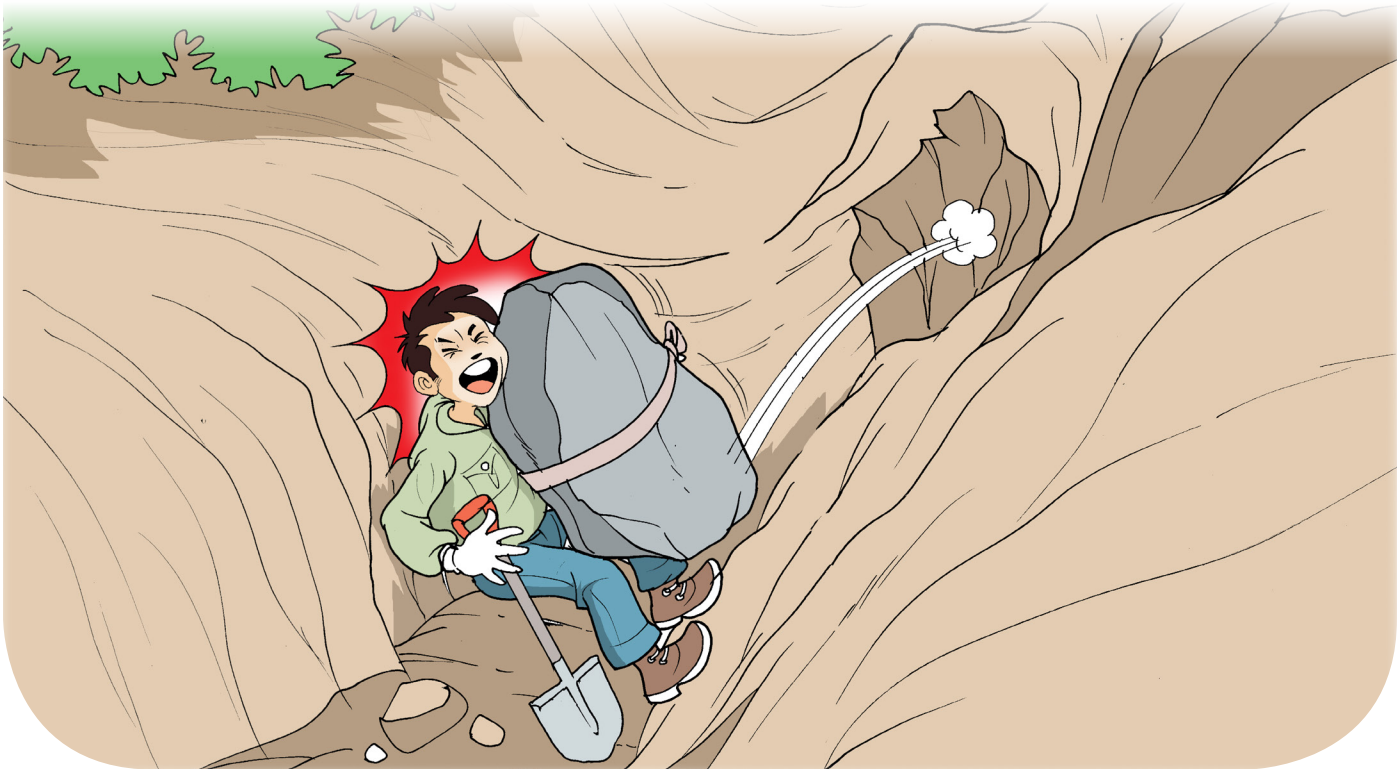
상수관 확장공사에서 깊이 약 1.7m의 굴착 저면에서 흘러내린 토사를 삽으로 제거하던 중 노출되어 있던 조경석(약 2톤)과 토사가 무너져 내려 깔림

- 굴착작업시 지반붕괴 방지조치 및 토석낙하 방호조치 미실시
  - ※ 굴착면의 안전 기울기는 보통흙 건지(마른상태) 기준 1:0.5~1:1을 준수하여야 하나, 사고 현장 굴착면은 수직상태(1:0)에 가깝게 굴착
- 개인보호구 미착용

#### 1 굴착작업시 지반붕괴 방지조치 및 토석낙하 방호조치 철저

- 굴착면의 안전 기울기 준수 또는 흙막이 지보공을 설치 통한 지반붕괴 방지 및 토석 제거

- 물체가 떨어질 위험이 있는 작업을 하는 근로자에게 안전모를 지급하고 착용토록 조치
