## 재해사례

(지게차)

## 지게차 마스트와 프레임 사이에 끼임

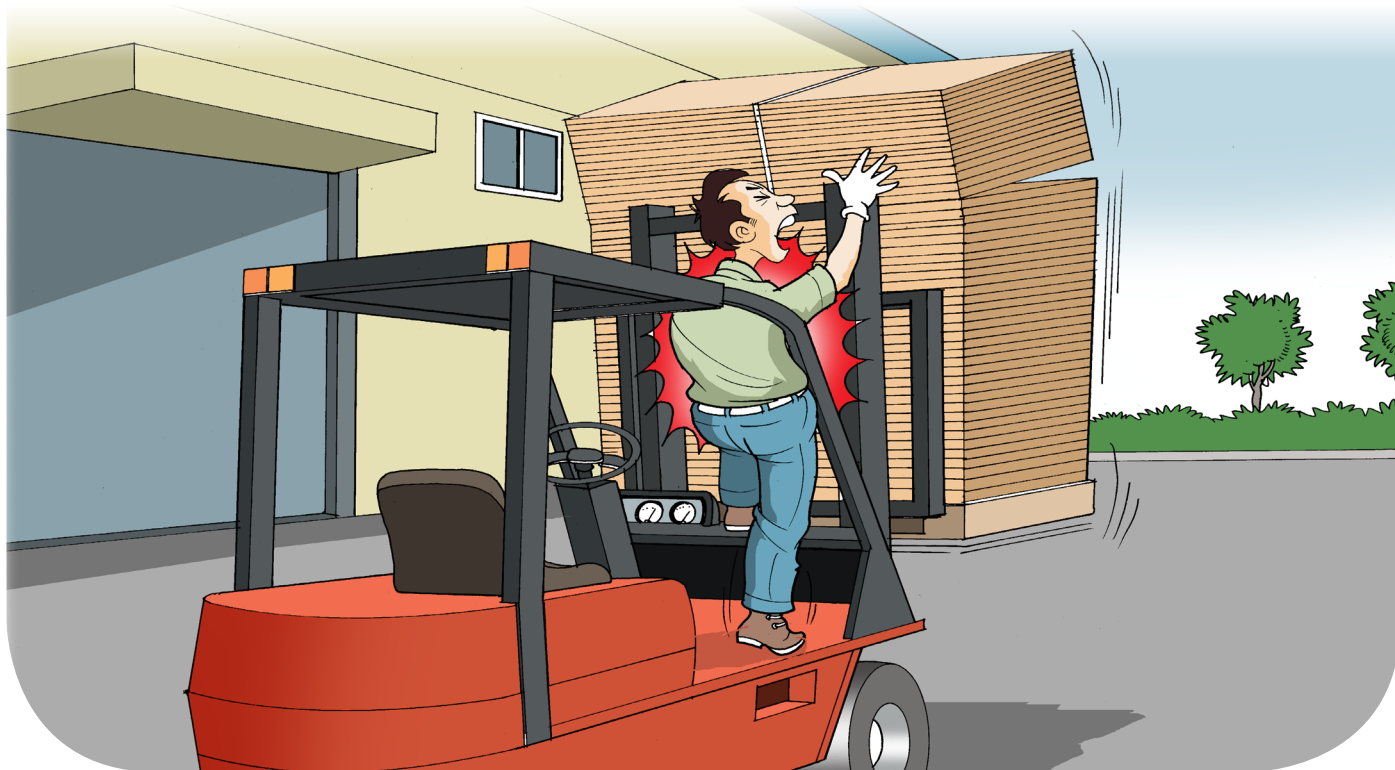
1.5톤 지게차를 이용하여 포장박스를 상차하던 중 박스가 떨어지려 하자 운전석을 이탈하여 붙잡는 과정에서 마스트와 운전석 앞면 프레임 사이에 흉부가 눌림

- 지게차 운전위치 이탈시 운전정지 미실시
  - 포크 위 적재된 포장 박스가 운전석 쪽으로 쏟아지려 하자 운전석에서 일어나 운전석 앞면을 밟고 손을 뻗어 적재물을 잡던 중 조종 장치를 움직임

- 운전위치 이탈시 운전을 정지하고 브레이크를 확실히 거는 등 갑작스런 주행이나 이탈 방지 조치를 실시

- 포크 위의 적재물이 낙하되지 아니하도록 견고히 고정 또는 적정량을 적재
