## 재해사례

# 자동차 수리상태 확인 중 넘어져 부딪힘

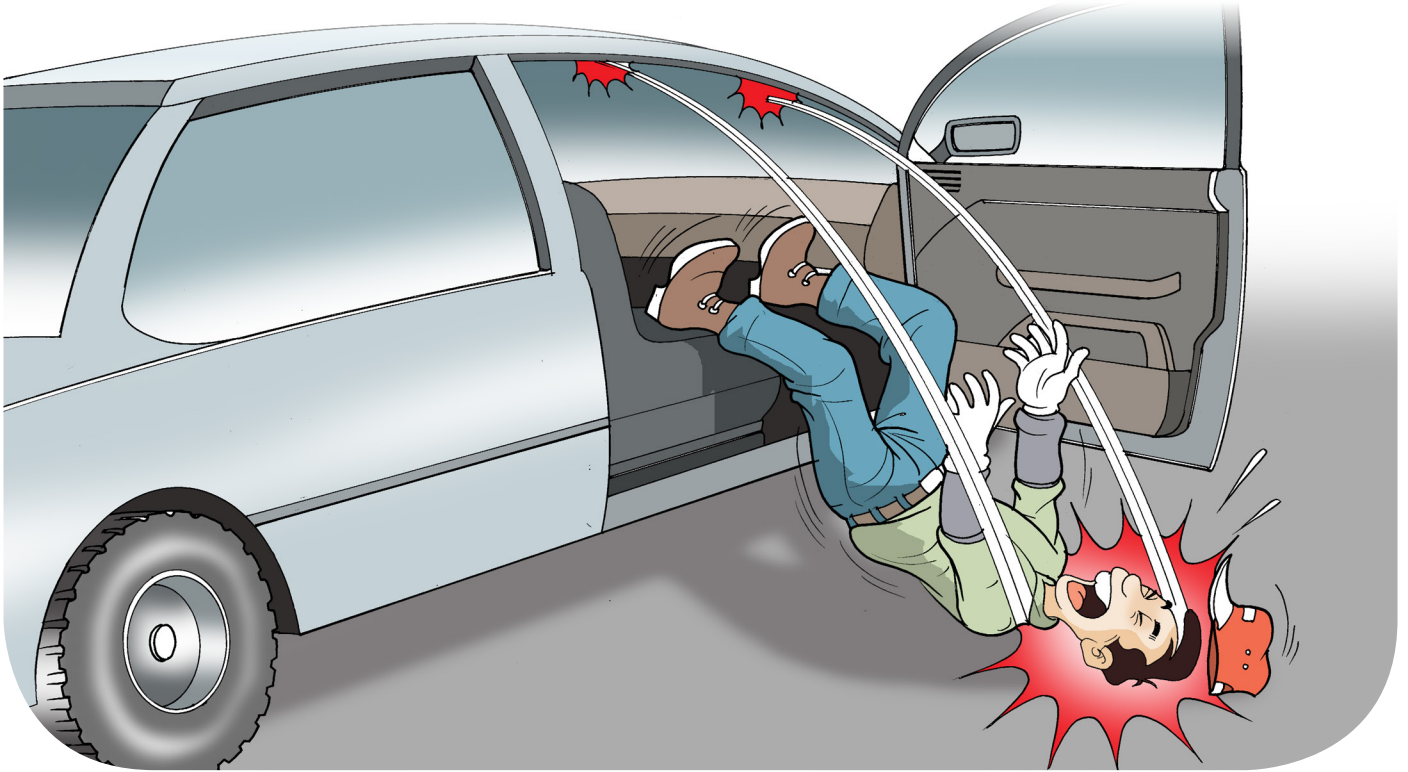
(작업장 바닥)

승용차 조수석의 소음방지용 고무패킹 교체작업 후 장착상태 확인을 위해 고무패킹을 강하게 잡아당기다가 뒤로 넘어지면서 작업장 바닥에 머리를 부딪쳐 병원치료 중 사망

- 자동차 내장재(고무패킹) 교체 후 장착 상태를 점검시 조수석에 걸터앉아 작업자 무게중심 방향으로 당기면서 손이 미끄러져 편하중에 의해 뒤로 넘어짐

- 자동차 고무패킹 장착 상태 점검시 차량 조수석 측면에 서서 점검하도록 작업방법 개선

- 떨어짐 재해발생 위험이 있는 작업을 진행할 때 근로자에게 적합한 안전모를 지급하고, 착용토록 관리

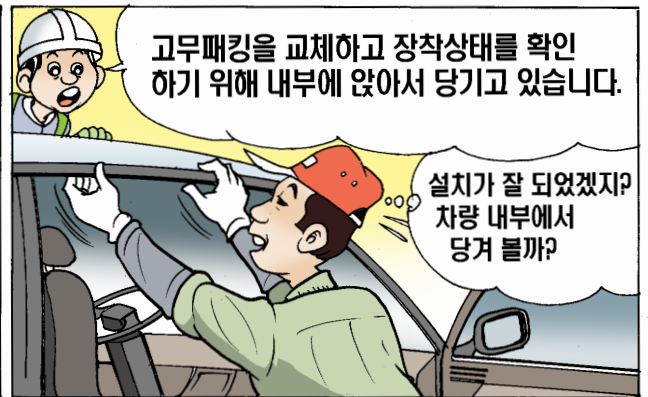
고무패킹을 교체하고 장착상태를 확인 하기 위해 내부에 앉아서 당기고 있습니다.
