## 재해사례

# 지게차 수리 중 포크 불시하강으로 깔림

## 지게차 수리 중 포크 불시하강으로 깔림

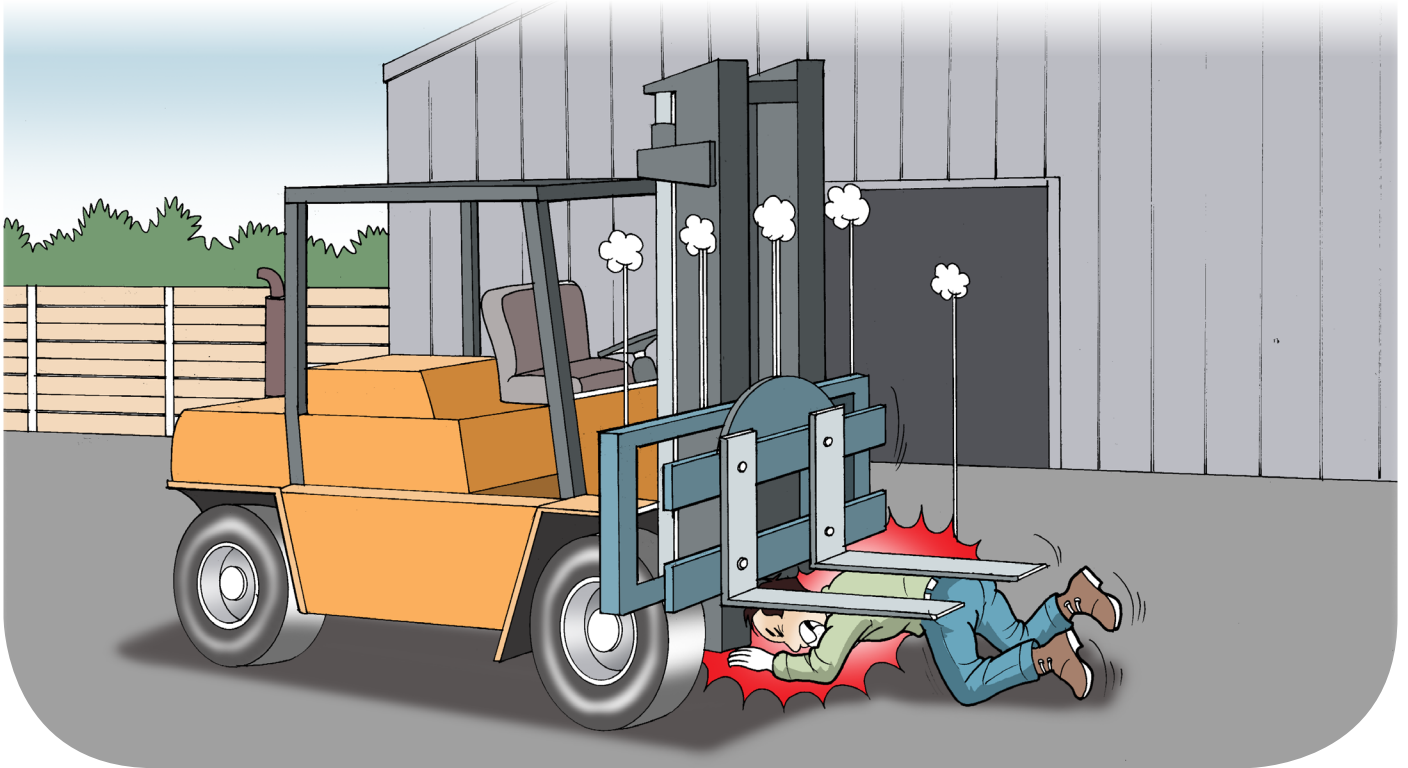
지게차의 유압실린더 고장으로 지게차의 포크 및 포크캐리지를 인상시켜 하부에서 유압호스 수리작업을 하던 중 체크밸브와 유압호스가 분리되면서 압력이 저하되어 포크 및 포크캐리지의 하강으로 끼임

- 유압호스 수리작업 중 포크 불시하강 방지를 위한 안전지주(또는 안전블록) 미설치
- 작업지휘자 미지정 등 수리 작업시 안전조치 미흡

- 지게차 포크 하부에 하중을 충분히 견딜 수 있는 안전지주 또는 안전블록을 설치 후 작업을 하거나 그렇지 못할 경우에 출입을 금지하는 조치 실시

- 차량계 하역운반기계 등 수리 또는 부속장치의 장착 및 해체작업을 하는 경우 해당 작업의 지휘자를 지정하여 다음사항을 준수하도록 조치
  - 작업순서를 결정하고 작업을 지휘할 것
  - 안전지주 또는 안전블록 등의 사용 상황 등을 점검할 것

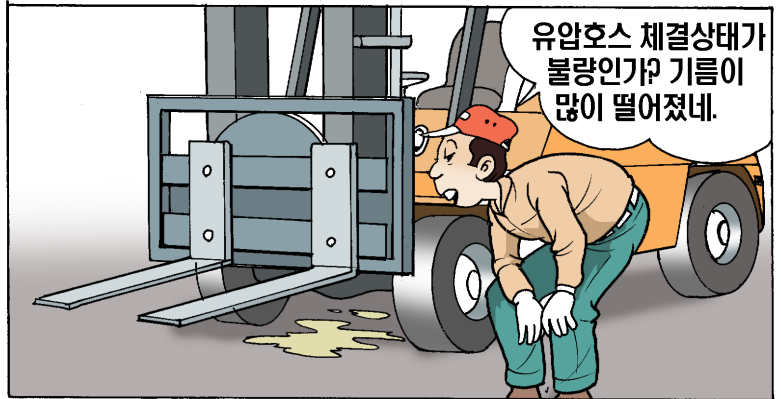
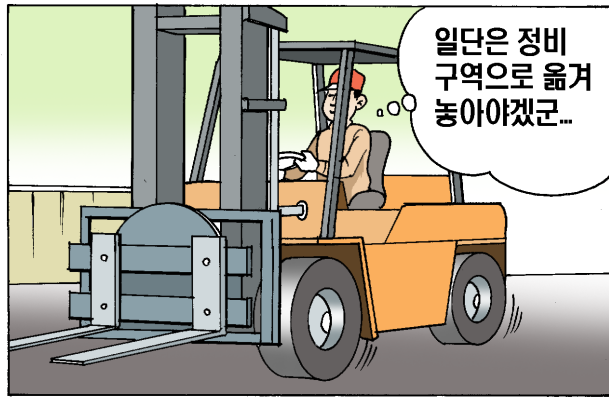
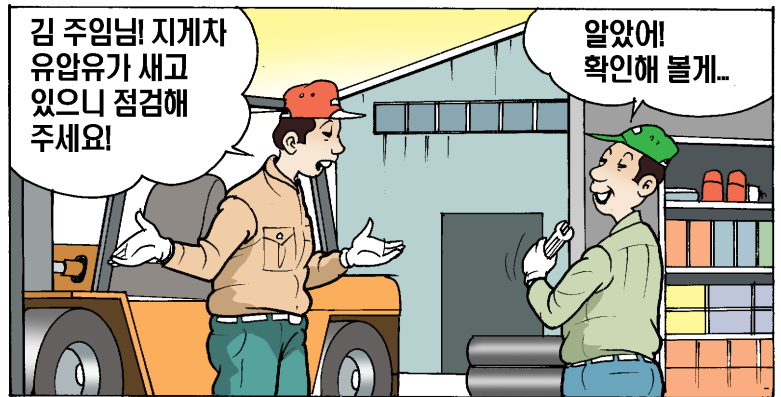
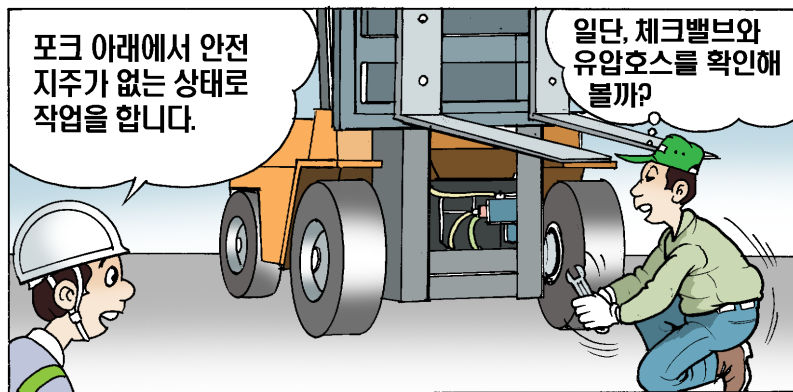
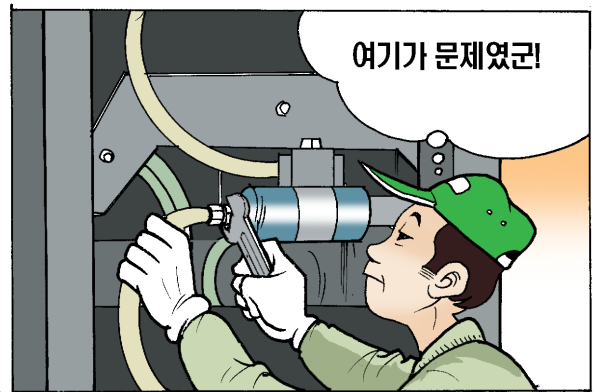
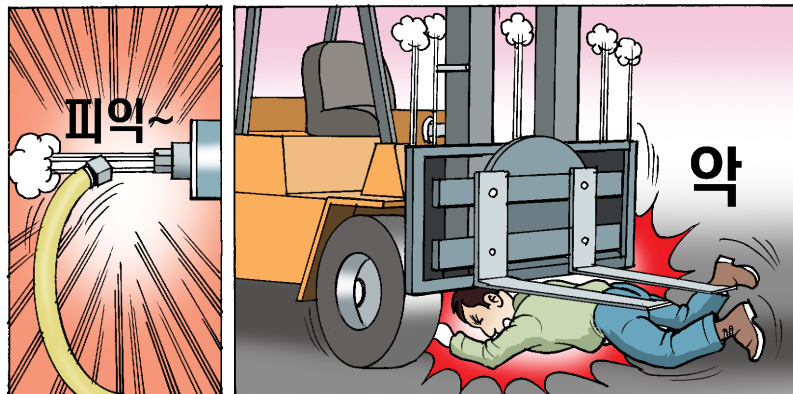
이번 재해는 지게차 유압호스 수리작업 중 포크의 불시하강으로 1명이 사망한 재해입니다.

차량계 하역운반기계 등의 수리 및 해체 작업을 할 때에는 작업지휘자를 배치하고 포크 등의 하부에는 안전지주 또는 안전블록을 설치한 후 작업을 하여야 합니다.
