재해사례  
(토사)

# 옹벽 배면 거푸집 해체작업 중 토사 무너짐

조심조심  
코리아  
건설업

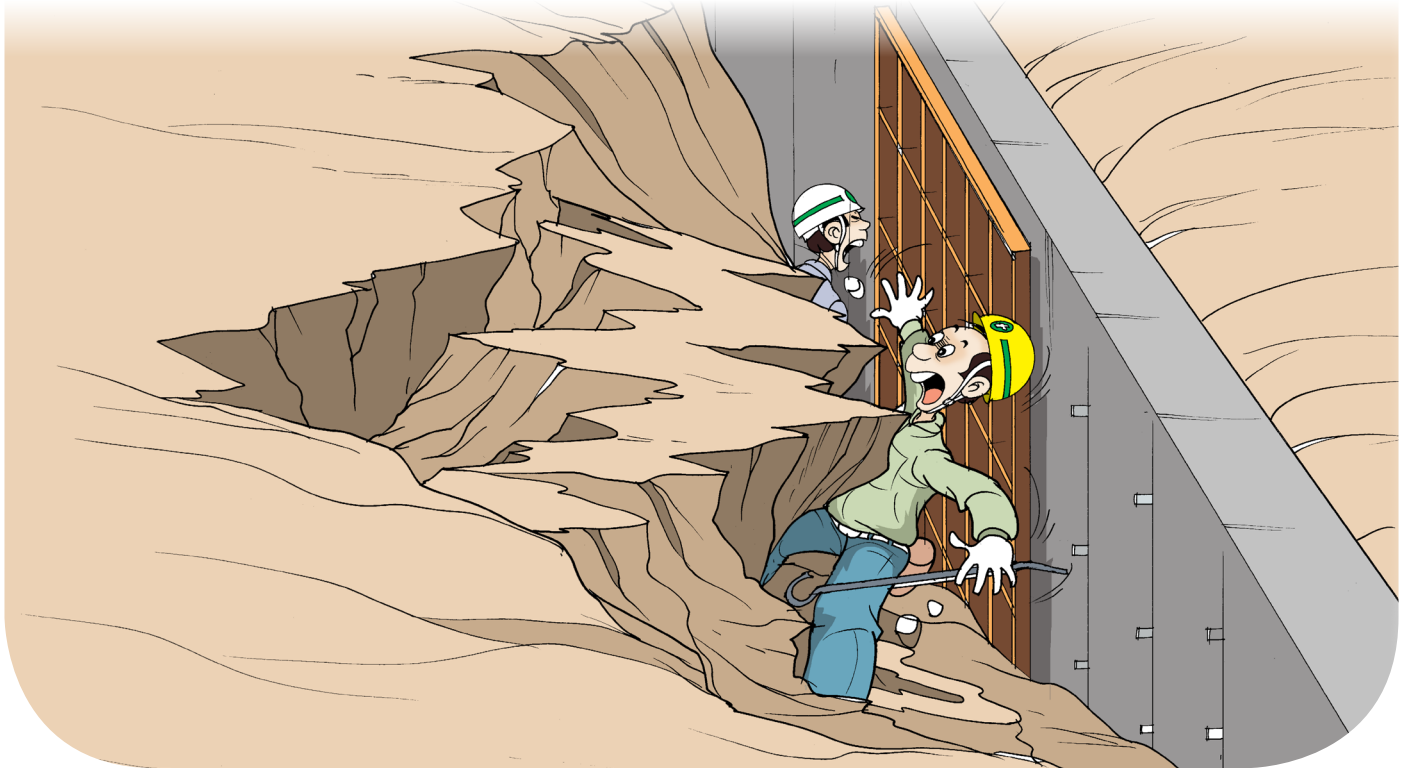
부지조성공사 현장에서 작업자가 현장 옹벽 약 2.4m 깊이 배면부위에 들어가 거푸집 해체작업 중 사면이 무너지면서 토사에 매몰

- 굴착면의 기울기 기준 미준수
  - 무너짐 발생 지반의 토질상태는 보통흙으로서 기울기 1:1을 준수하여야 하나 1:0.25 정도의 기울기로 토사 무너짐 위험성 상존
- 작업시작 전 점검 미 실시

- 옹벽 등의 설치를 위해 지반을 굴착하는 경우에는 토질의 종류 및 특성 등에 적합한 굴착면 기울기 기준 준수(보통흙 → 1 : 1)

- 작업시작 전에 작업장소 및 그 주변의 부석, 균열의 유무, 함수, 용수 등의 변화에 대한 점검 실시

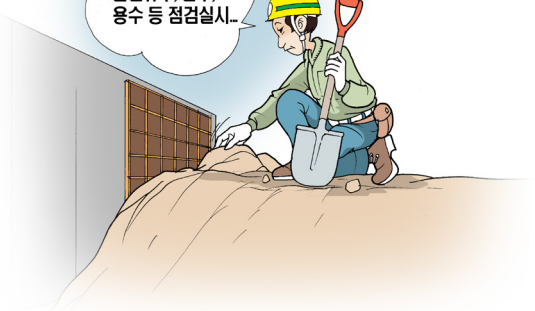
2

작업 시작 전 그 주변의 부석, 균열유무, 함수, 용수 등 점검 실시...
