## 재해사례

## 흙막이가 무너지면서 매몰

오피스텔 신축공사 현장에서 굴착 배면으로부터 약 5.5m 깊이의 흙막이지보공 설치작업 중 흙막이가 무너지면서 매몰

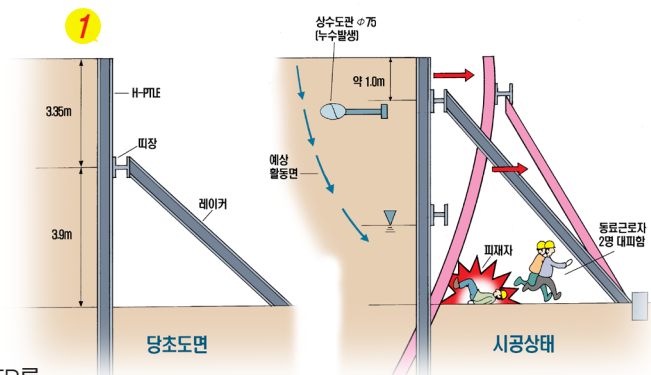
- 사용된 부재가 심하게 손상된 고재를 재사용함으로써 부재의 단면손실에 따른 강도 저하

- RAKER(H형강) 상부 접합부 및 하부 고정상태 미흡
- 당초 RAKER 설치 위치가 지상으로부터 3.35m 위치에 설치하도록 되어 있으나, 지상으로부터 약 1.0m에 설치하고, 하단 띠장에 RAKER를 설치하지 아니하여 배면의 주동토압이 흙막이 근입부에 저항하는 수동토압보다 크게 되어 근입부의 과도변위 발생

- 흙막이지보공의 재료로 변형, 부식되거나 심하게 손상된 것은 사용 금지 조치

- 흙막이지보공 조립시 미리 조립도를 작성하고 그 조립도 절차를 준수하여 작업 실시

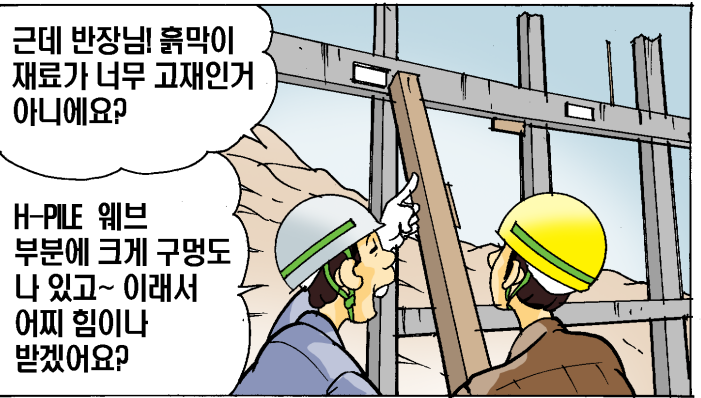
근데 반장님! 흙막이  
재료가 너무 고재인거  
아니예요?

H-PILE 웨브  
부분에 크게 구멍도  
나 있고~ 이래서  
어찌 힘이나  
받겠어요?

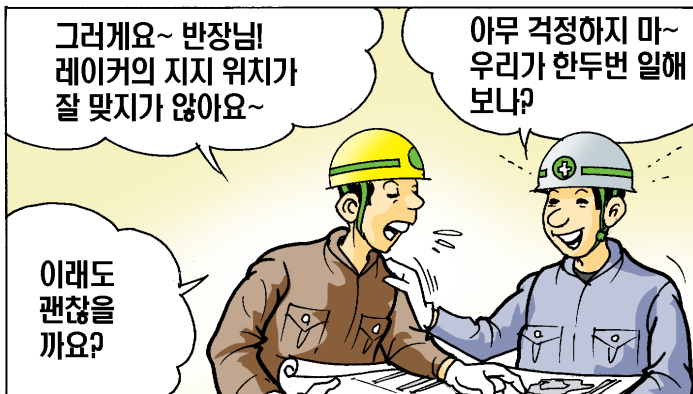
그러게요~ 반장님!  
레이커의 지지 위치가  
잘 맞지가 않아요~

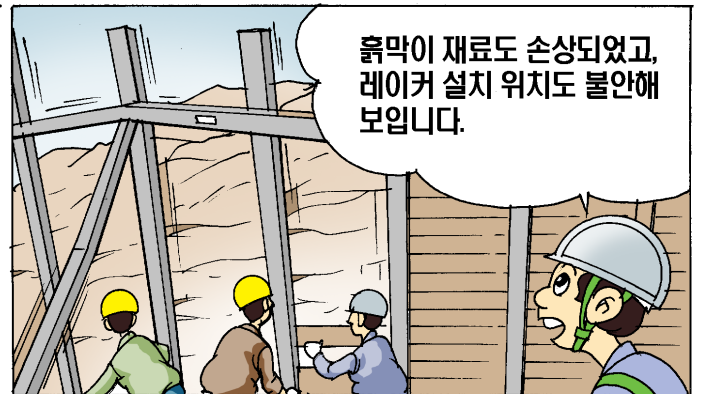
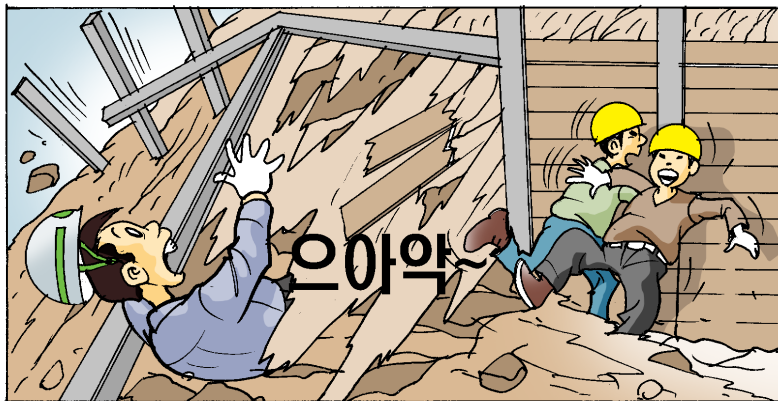
흙막이 재료도 손상되었고,  
레이커 설치 위치도 불안해  
보입니다.

흙막이지보공 조립시  
손상된 부재를 사용하지  
말아야 합니다.  
또한 흙막이지보공  
상세조립도를 작성하고  
조립도를 준수하여  
시공해야 합니다.
