## 재해사례

## 선박 상부 블록이 떨어지면서 부딪힘

# 선박 블록 탑재작업시 넘어짐 방지조치를 하세요!

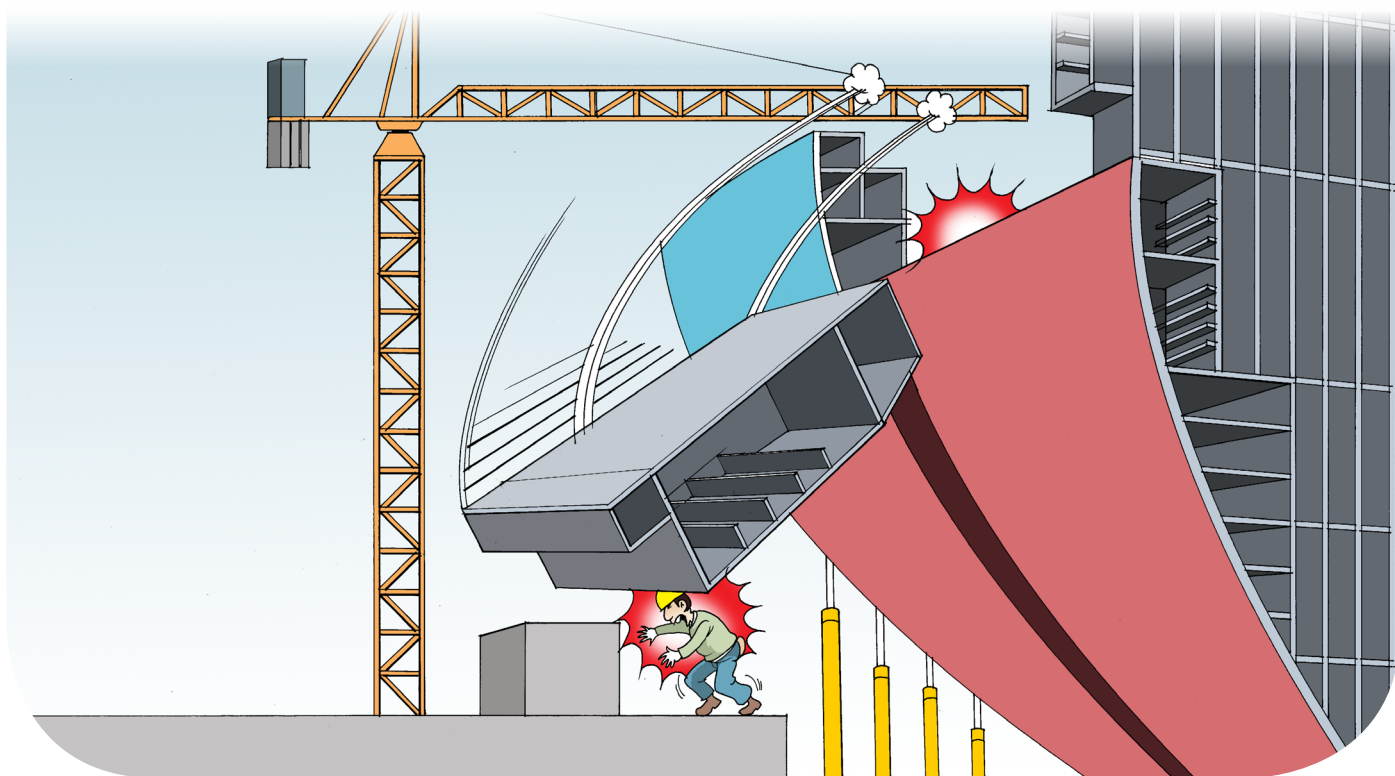
선박(A) 상부에 임시 거치된 블록(A-1)이 선박 하부로 이탈 떨어지면서 선박(B) 블록(B-1) 상부에서 작업 중이던 작업자가 넘어진 블록과 사각탱크 사이에 끼임

– 선박(A) 블록(기인물)과 블록사이의 연결 지지용 실린더는 설치하였으나, 덧댐 이음 판을 제대로 연결하지 않은 상태에서, 반대편에서 블록설치 중 충격 등이 가해짐

## ● 중량물 취급 작업시 작업계획서 미작성

– 가급적 OTE방식 작업은 지양하되, 불가한 경우 블록이 넘어지지 않도록 충분한 강도를 가진 블록 지지대 또는 덧댐 이음 판 연결을 철저히 하여 작업수행

– 떨어짐, 넘어짐, 끼임 등의 위험 예방 안전대책이 포함된 작업계획서를 작성하여 이에 맞는 블록 넘어짐 방지조치를 철저

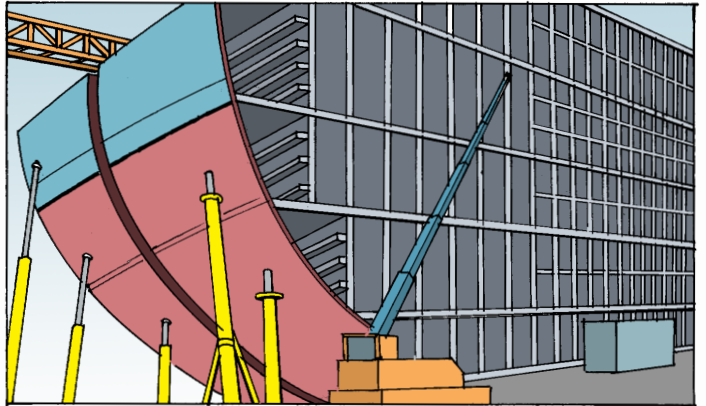
야간에 지상에서 제작된 선박(A) 블록을 OTE방식으로 선체에 탑재하는 작업입니다.

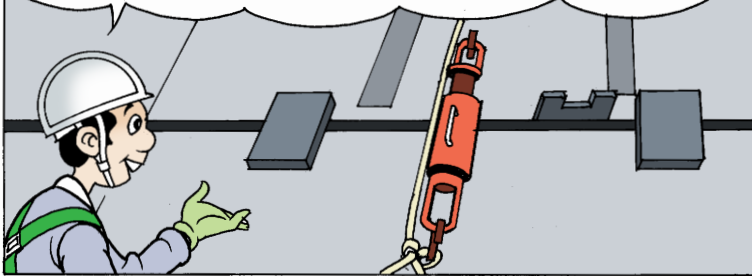
블록과 블록 연결은 유압실린더로 연결하고, 덧댐 이음판은 서로 연결(용접)이 되지 않은 상태입니다.

선박 블록 탑재작업시 덧댐 이음 판을 철저히 연결하고, 해당 작업 방법에 적합한 작업 계획서를 작성하는 등 넘어짐 방지조치를 철저히 하세요.
