## 재해사례

## 조명 전선 피복손상으로 누전되어 감전

주물용 중자 제조공정에서 작업자가 중자기 앞 작업대에 설치된 형광등(20W, 220V) 전선의 피복손상에 의한 누전으로 감전

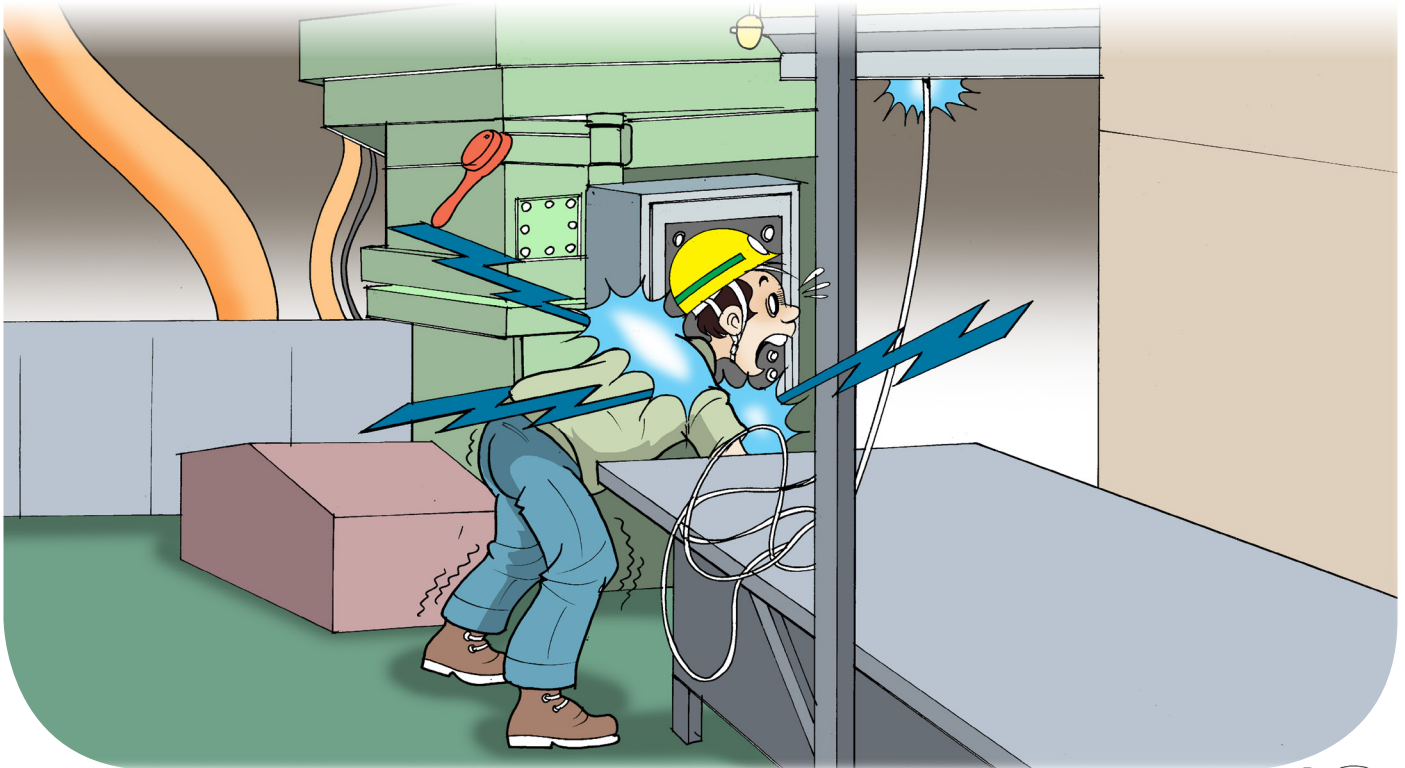
- 형광등 외함 접지 미 실시 및 누전차단기 미설치로 인한 감전

- 형광등 갓에 절연이 파괴된 전선의 충전부가 접촉되면서 누전이 발생하고 접지가 되어 있지 않은 형광등 외함 및 철재 작업대에 충전전압 228V가 인가 됨

※ 통전경로(인체통전전류 약 225(mA))

형광등 갓 → 철재 작업대 → 오른쪽 어깨 → 심장 → 왼쪽 가슴 → 중자기 조작반 → 대지 → 전원변압기 2차측 중성점

## 1 형광등 외함 접지 실시

- 누전에 의한 감전의 위험이 있는 전기기계·기구의 금속제 외함, 외피 및 철대 등에는 확실하게 접지

## 2 형광등 전로에 인체 감전방지용 누전차단기 설치

- 누전에 의한 감전재해를 예방하기 위하여 해당전로에 인체 감전방지용 누전차단기를 설치

※ 누전차단기는 정격감도전류가 30밀리암페어 이하이고 작동시간은 0.03초 이내에 작동되는 인체 감전방지용 고감도차단기일 것

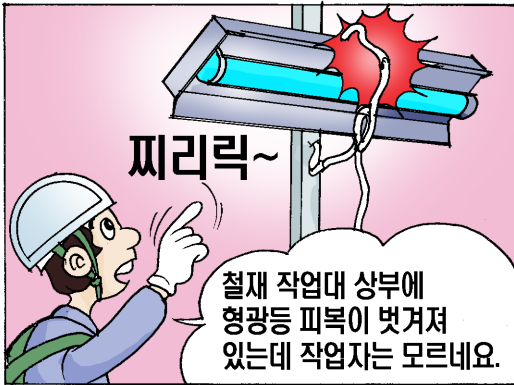
철재 작업대 상부에  
형광등 피복이 벗겨져  
있는데 작업자는 모르네요.
