## 지게차 사이드시프트 파손으로 적재물 낙하

지게차를 사용하여 알루미늄 제품이 적재된 파렛트랙을 운반하는 과정에서 일용직 근로자인 피재자가 지게차로 들어 올려진 화물 아래에서 테이프 박스를 정리하는 작업을 하던 중 갑자기 포크연결부인 사이드시프트 축이 파손되면서 약 700kg의 제품파렛트랙이 낙하하여 피재자가 깔려 사망

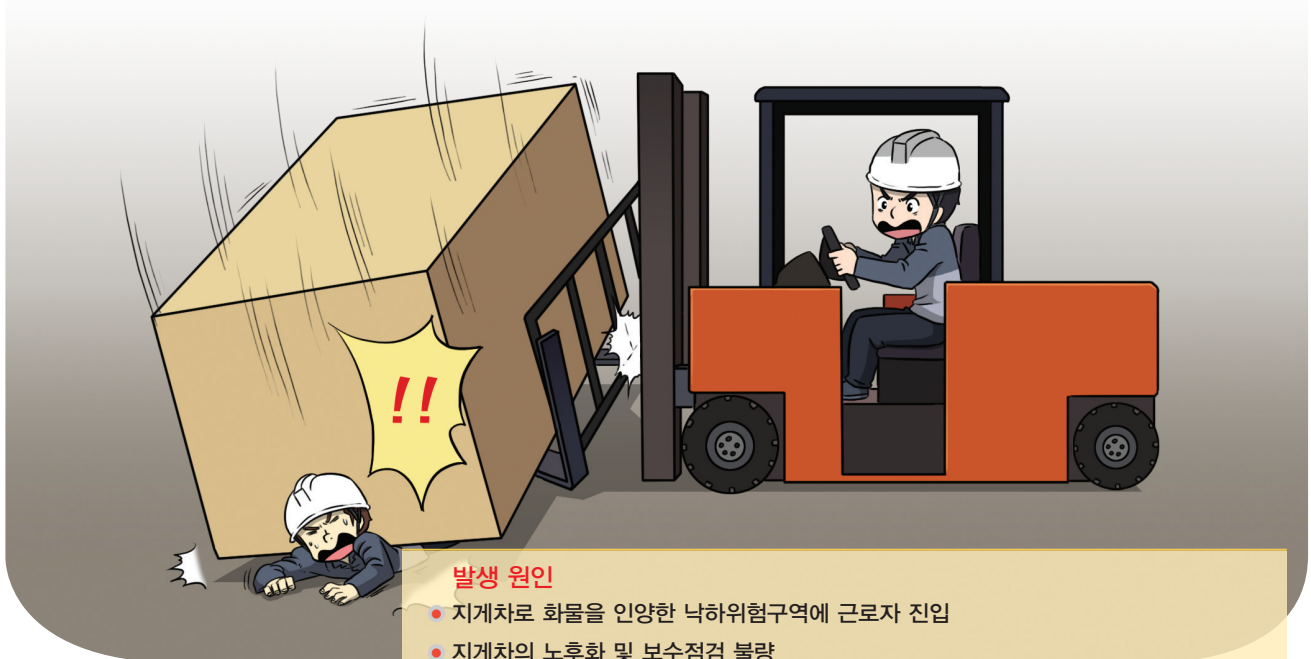
- 지게차로 화물을 인양한 낙하위험구역에 근로자 진입
- 지게차의 노후화 및 보수점검 불량
  - 지게차 사이드시프트가 케리지로부터 이탈(파손)되면서 실린더의 축이 파단
    - ※ 사이드시프트(Side Shift) : 포크를 좌우로 이동(좌우 약 10cm 이동시켜 지게차 중앙에서 벗어난 파레트의 취급을 쉽게 해 주는 장치)
    - ※ 케리지(Carriage) : 사이드시프트를 마스트에 고정하는 수평 바(Bar)로 포크를 장착하는 부분

- 1 위험구역 내 출입 금지**
  - 지게차의 포크로 화물을 상승시킨 상태에서는 하부공간에 출입금지
- 2 지게차 각부 보수점검 철저**
  - 지게차 하중 부과 부분에 대한 파손, 탈락 등에 대해 주기적 점검 실시
  - 운전 중 이상을 발생 시 정비 · 보수 후 사용

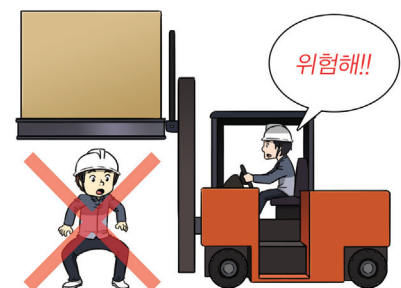
위험장소 출입금지
