# 회전하는 구동축 돌출부에 작업복이 말림

표면처리공장의 철판표면 코팅공정에서 피재자가 코팅설비 청소 완료 후 시운전 과정에서 회전하는 롤 구동축 돌출부(그리스 주입구)에 작업복이 말려 사망

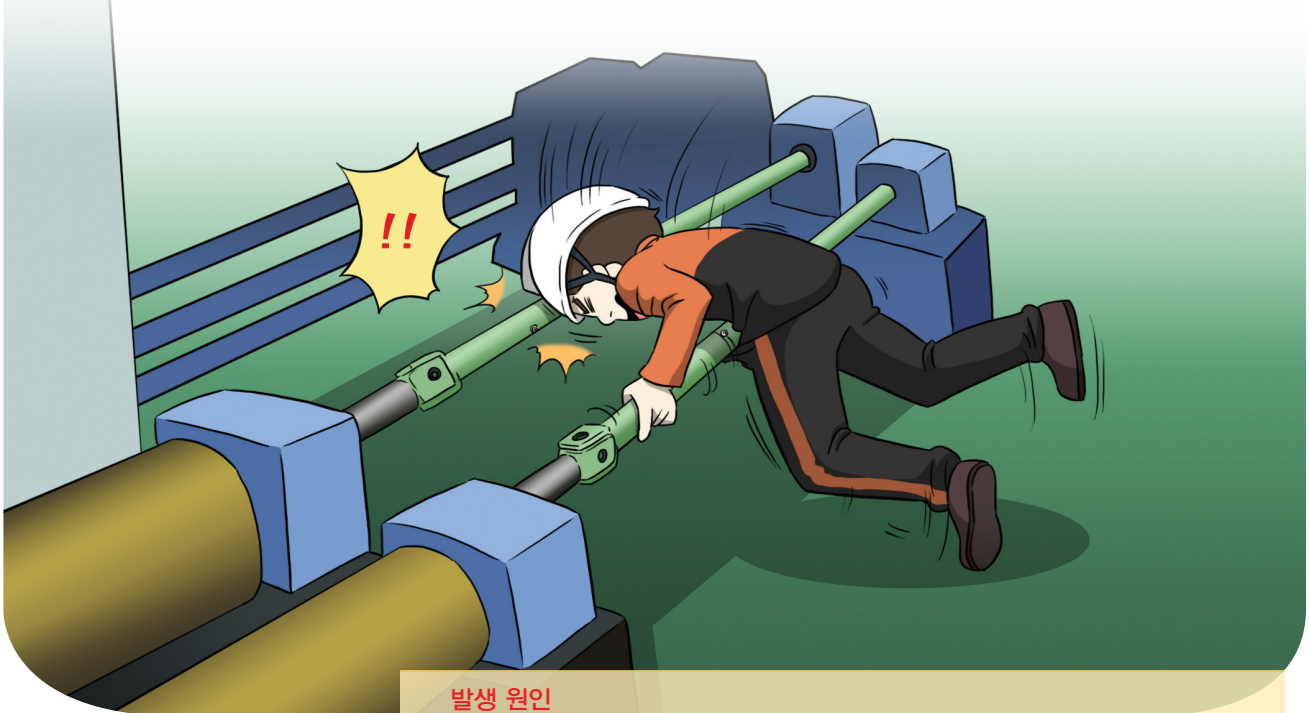
## 발생 원인

- 회전축의 위험방지 미 실시
  - 코팅설비 송급롤 구동축의 돌출부(그리스 주입구) 위험방지조치 미 실시

#### 1 회전축 등의 위험방지 조치

- 협착 · 말림 등의 위험이 있는 회전축(코팅 용액 송급롤의 구동축 등) 부위에는 덮개 또는 울 등을 설치

#### 2 단정한 작업복 착용

- 회전축이 가동중인 설비 점검을 위해 위험 구역 내 출입자는 단정한 작업복장 착용

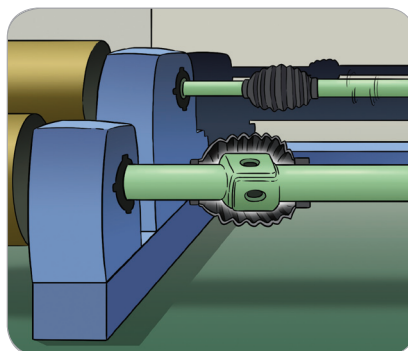
회전축 덮개 설치
