# 급수 관로 굴착공사 중 토사 붕괴

급수관로 매설작업 현장에서 깊이 약 2미터 폭 1미터 정도로 수직 굴착한 굴착관로 내에 급수용 주철관 배관을 위해 서 있던 배관공인 피해자가 측면에서 붕괴된 토사에 매몰되어 사망

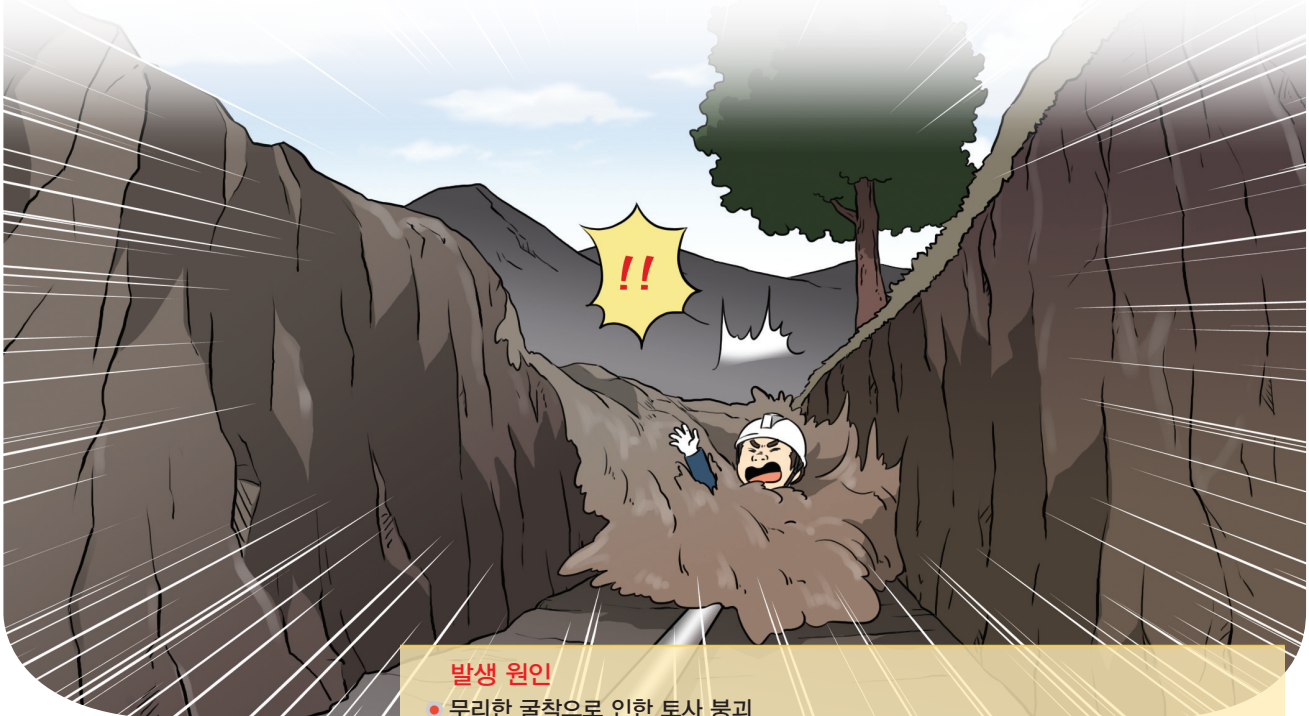
- 무리한 굴착으로 인한 토사 붕괴
  - 약 2미터 깊이로 굴착된 점토질 지반이 이틀 전 내린 비로 함수비가 높아진 만큼 점착력이 약해져 토사가 자중을 견디지 못하고 굴착 단면 쪽으로 붕괴

- 1 흙막이 지보공을 실시하지 않을 경우는 자연경사각(안식각) 유지하여 터파기 실시
  - 점토질 지반은 특히 함수비(지반내 수분 함유량 비율)의 증가에 따라 점착력 저하에 의한 지반 강도가 매우 취약해지므로 그에 따른 안전한 굴착면 경사를 유지하며 굴착
- 2 흙막이 지보공 설치
  - 도로폭 감소 등 굴착폭 증가에 따른 주변 문제 발생으로 굴착경사면의 안식각 유지가 곤란한 경우에는 적절한 흙막이 지보공을 설치하여 토사붕괴 위험에 대비하면서 굴착

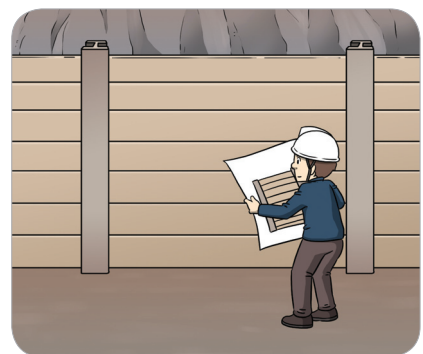
흙막이 지보공 설치
