## 후진하는 백호우에 깔림

산업단지 용수공급시설 설치공사 현장에서 피해자가 관로 매설작업 완료 후 주변 정리작업을 수행하던 중 현장에서 철수를 위해 후진하는 백호우(06W) 오른쪽 뒷바퀴에 깔려 사망

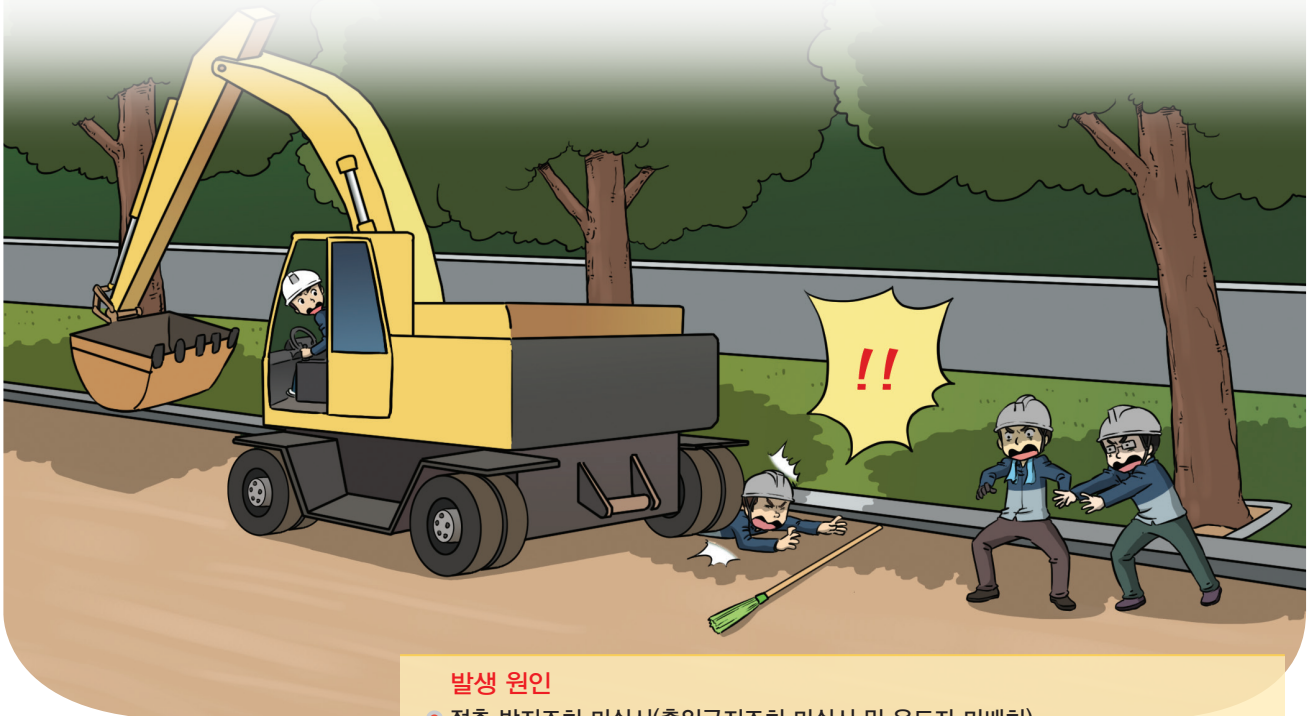
- 접촉 방지조치 미 실시(출입금지조치 미 실시 및 유도자 미 배치)
- 차량계 건설기계 작업계획서 미 작성

- 차량계 건설기계 작업반경 내 출입금지조치 및 유도자 배치
- 백호우 후진 시 후방주시 철저
- 백호우 후진 경보음 설치

#### 2 차량계 건설기계의 작업방법, 운행경로 등을 포함한 작업서 작성 및 관련작업자 교육
