## 굴러 떨어지는 파쇄암에 깔림

산림피해지 복구공사 현장에서 일용직 근로자 2명이 떼붙임 작업 준비 중, 산 위쪽 작업장소(1단 메쌓기 작업)로부터 굴러 떨어지는 파쇄암(1.6톤)에 부딪히며 깔려 사망

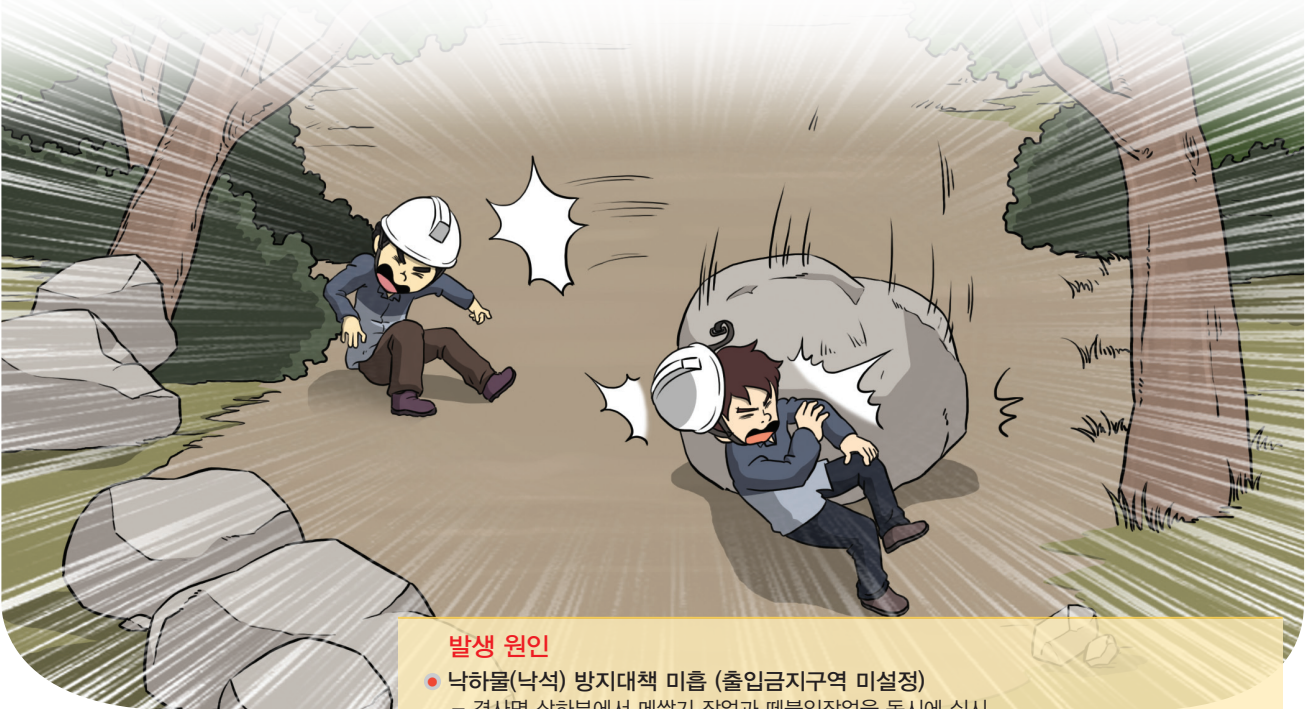
- 낙하물(낙석) 방지대책 미흡 (출입금지구역 미설정)
  - 경사면 상하부에서 메쌓기 작업과 떼붙임작업을 동시에 실시
    - ※ 메쌓기 : 돌을 쌓을 때 사이사이에 콘크리트나 모르타르를 채우지 않고 돌만 물리어 그냥 쌓는 작업
- 작업지휘자 미지정

- 1** 경사지 상하 동시작업 금지
  - 경사지 낙석위험지역 내에서 상하부 동시작업 금지
  - 낙석위험지역 내 출입금지조치 철저
- 2** 작업지휘자를 지정하여 지휘, 감독하여 작업
