## 벌목 작업 중 나무에 깔림

사방댐 신설공사 현장에서 진입도로 개설을 위해 산비탈의 지장목인 참나무를 베어 넘긴 후 반출을 위해 조재 작업을 하던 중 잘려진 윗부분의 원목이 굴러 피해자가 깔려 사망

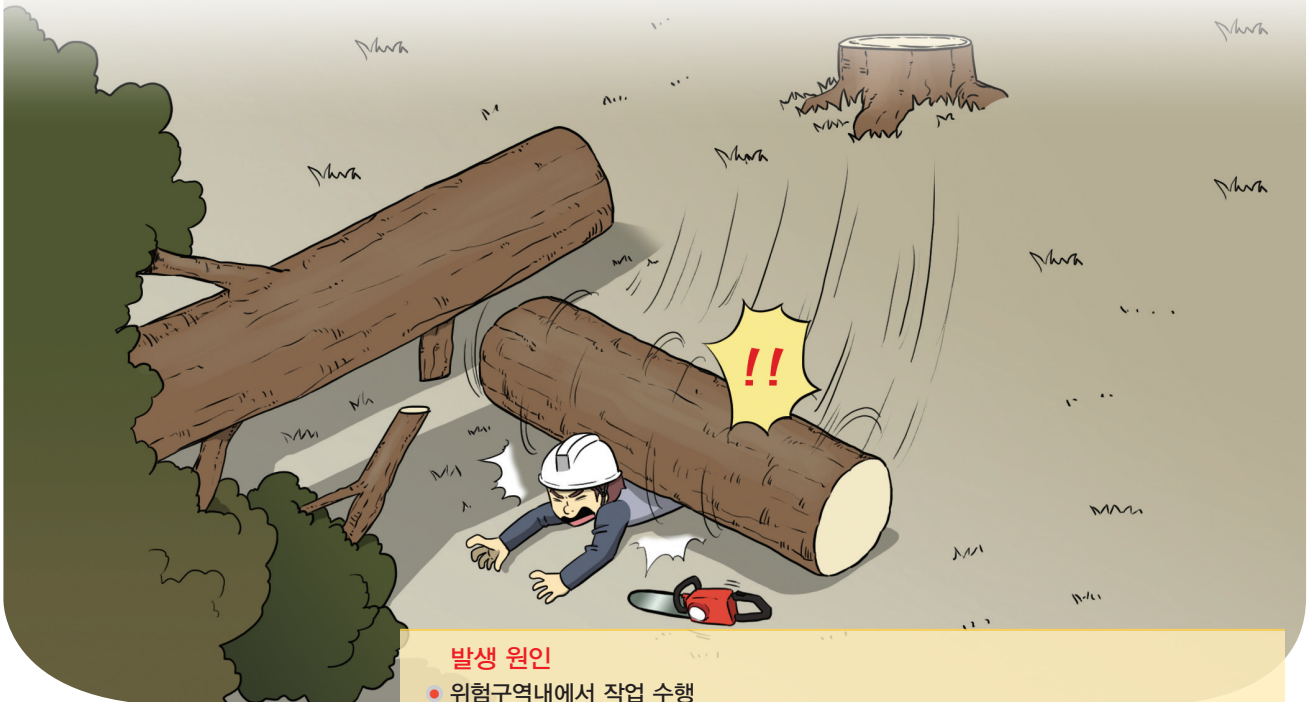
- 위험구역내에서 작업 수행
  - 경사면에서 베어낸 원목의 조재작업은 가지절단에 의해 원목이 아래 방향으로 구를 위험이 있으나 하부에서 작업을 수행

- 경사진 장소에서 조재작업하는 경우에는 조재된 원목이 굴러 떨어질 위험이 있으므로 경사면 상부에서 작업 수행

- 베어 넘긴 원목에 작용하는 인장·압축력을 이해하고 절단 시 원목 거동방향을 예측하여 안전한 위치에서 작업 실시

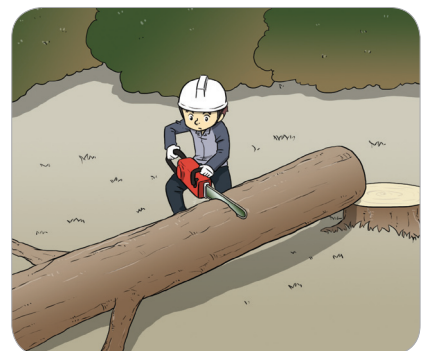
안전한 작업위치 선정
