# 불안정한 구조의 거푸집동바리 붕괴

병원증축공사 현장에서 ‘파이프 서포트 + 각재 2단 + 파이프서포트’ 형태의 불안정한 동바리구조로 층고 5.9미터의 슬라브 및 기둥거푸집 콘크리트 타설 직후 동바리 및 거푸집이 전면 붕괴되면서 하부에서 동바리 상태 확인 중이던 작업반장이 매몰되어 사망

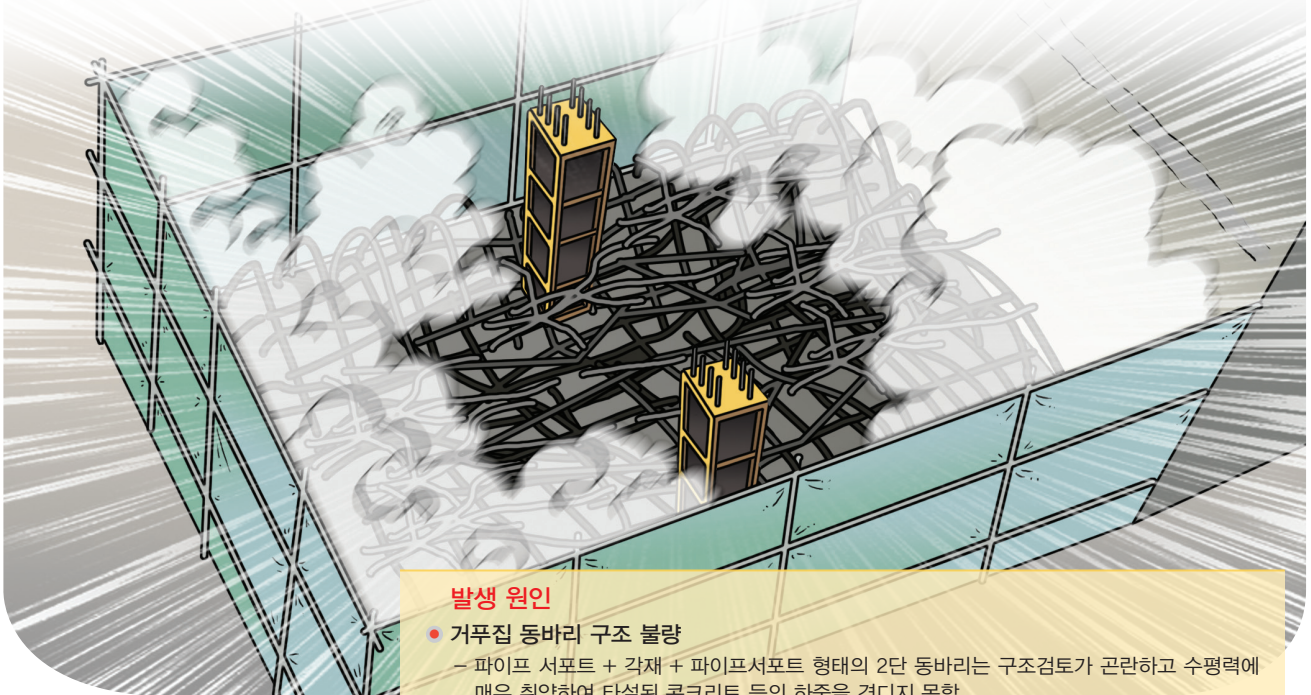
- 거푸집 동바리 구조 불량
  - 파이프 서포트 + 각재 + 파이프서포트 형태의 2단 동바리는 구조검토가 곤란하고 수평력에 매우 취약하여 타설된 콘크리트 등의 하중을 견디지 못함
- 불량재료 사용 등
  - D10mm 철근을 연결핀으로 사용 및 철선으로 수평연결재를 고정하는 등 내력이 부족한 재료 사용

- 거푸집 동바리는 정확한 구조검토가 가능한 구조로 설계하여 견고한지 검토하고 그에 맞는 표준도립도를 작성하여 정확히 시공

- 파이프 서포트를 2본 이어서 사용 시는 받이판이 손상이 없는 재료를 4개 이상의 볼트로 연결하여 사용하고 연결핀, 크램프 등은 전용철물을 사용
