## 톨루엔 저장탱크 배관 연결 작업 중 폭발

톨루엔 저장탱크 이전설치 현장에서 근로자 2명이 톨루엔 저장탱크 상부(높이 6M)에서 배관 연결 및 용접 작업 중 탱크 내부에 잔류하고 있던 인화성물질(톨루엔)이 폭발하면서 상부 경판과 함께 날아가 작업자 2명이 사망

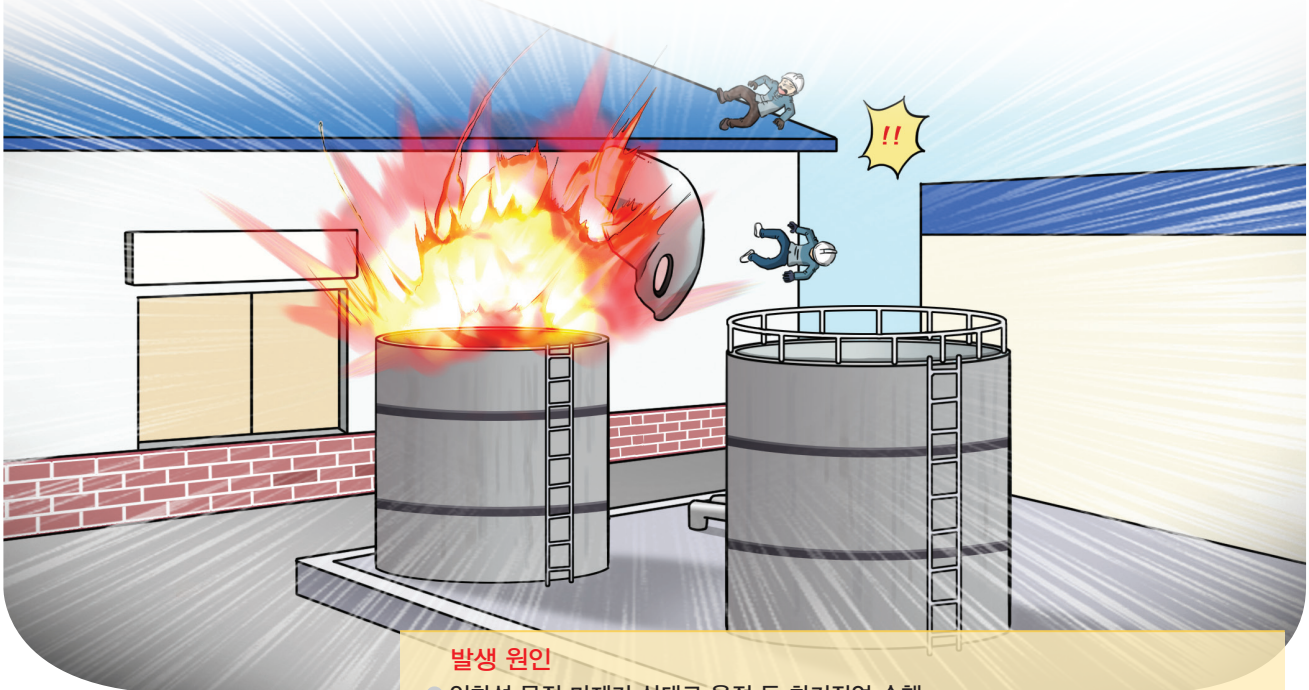
- 인화성 물질 미제거 상태로 용접 등 화기작업 수행
- 폭발 및 화재 우려 장소의 관리감독 미흡

- 1 유류 등이 담겨있던 배관이나 용기의 용접 작업 시 사전 위험물 제거  
- 용기 내부 인화성 물질 제거 및 가연성 가스 농도 측정
- 2 위험물 등이 있는 장소에서의 화기 사용 금지

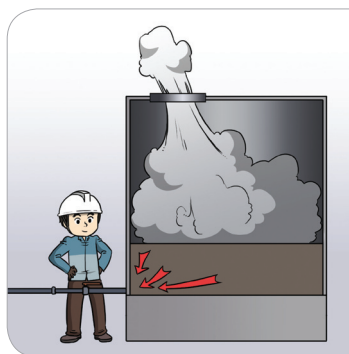
위험물 제거

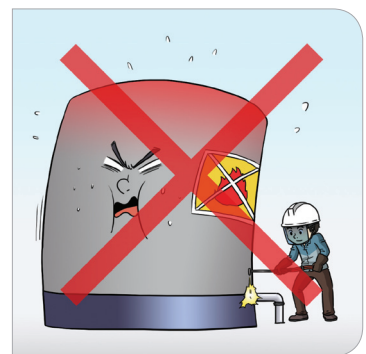
화기사용 금지

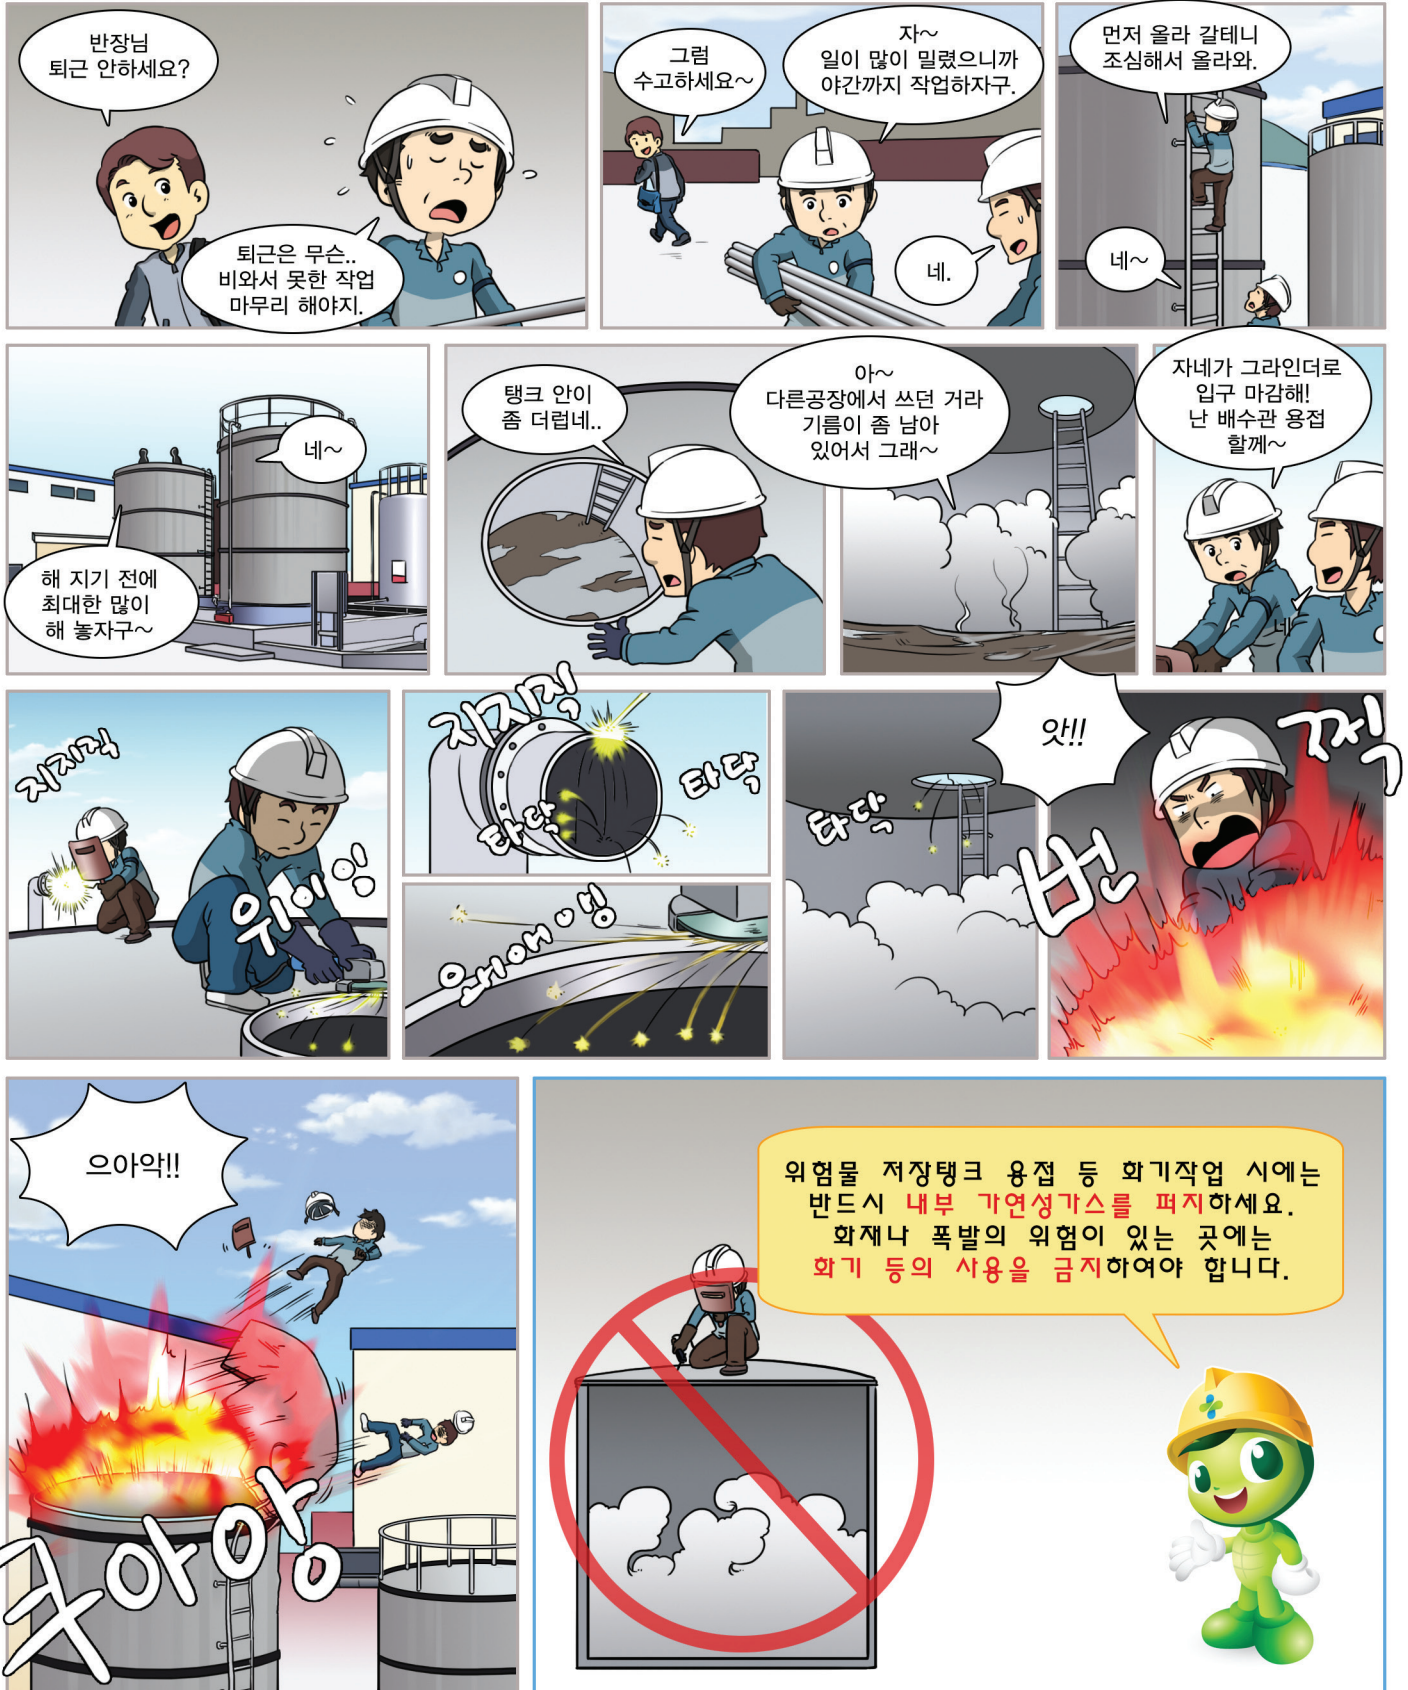
## 톨루엔 저장탱크 배관 연결 작업 중 폭발

위험물 저장탱크 용접작업 시에는 반드시 내부 가연성 가스를 퍼지하세요!
