## 커튼월 하지철물 설치 작업 중 감전

건축물 앵커작업 시에는 사전에 내부 시설물에 대해 확인하세요!

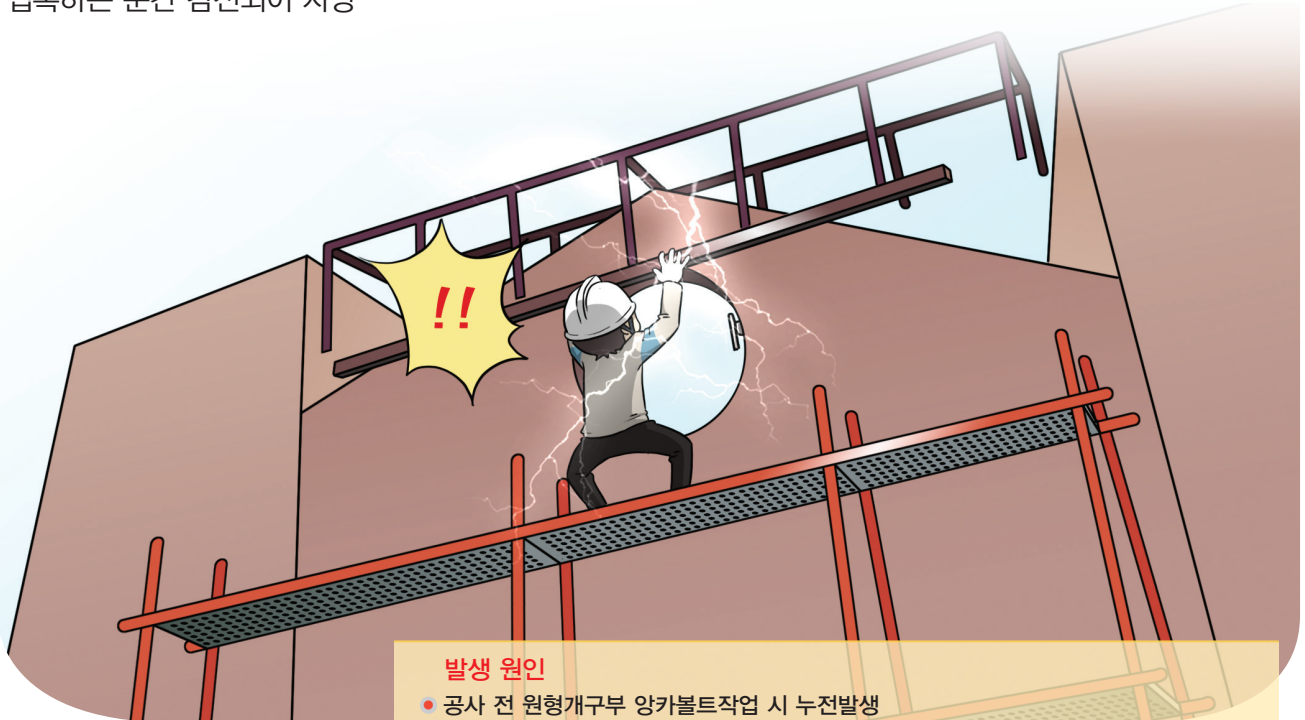
모텔 리모델링 공사현장에서 유리공인 피재자가 옥상층 외벽에 유리지지용 Frame을 설치하기 위해 외벽 중앙부의 원형 개구부(Ø900)에 포그려 앉아 6m 사각 Pipe를 수평으로 들어서 기 설치한 사각 Pipe(수직재)에 접촉하는 순간 감전되어 사망

- 공사 전 원형개구부 양카볼트작업 시 누전발생  
- 해머드릴 등으로 콘크리트 천공 후 양카볼트 시공 과정에서 매입된 전선과 접촉되어 누전
- 작업 전 충전여부 확인 미 실시

- 1** 건물 벽체를 통과하는 시설물(전선 등)에 대한 사전 파악 철저  
- 앵커볼트 시공 등 작업 전 벽체 내부의 전선 시설물 파악하는 등 사전 준비 철저
- 2** 작업 전 충전여부 확인 실시  
- 전원을 차단한 후 검전기를 이용하여 작업 대상 기기에 대한 충전 여부 확인

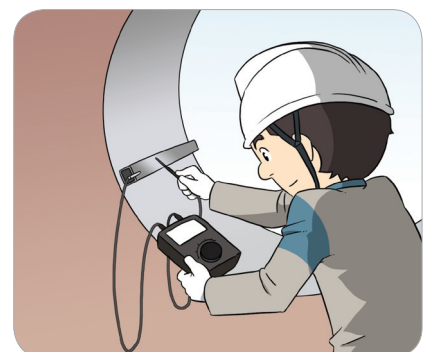
충전여부 확인
