## 임시 조립된 철골구조물 도괴

철골 구조의 공장 신축공사 현장에서 임시 조립되어 있던 93톤 무게의 철골구조물 1열(16m 높이 기둥10개 + 수평연결 부재 등)이 도괴되며 인근 작업 중이던 근로자 및 굴삭기를 덮쳐 2명이 사망

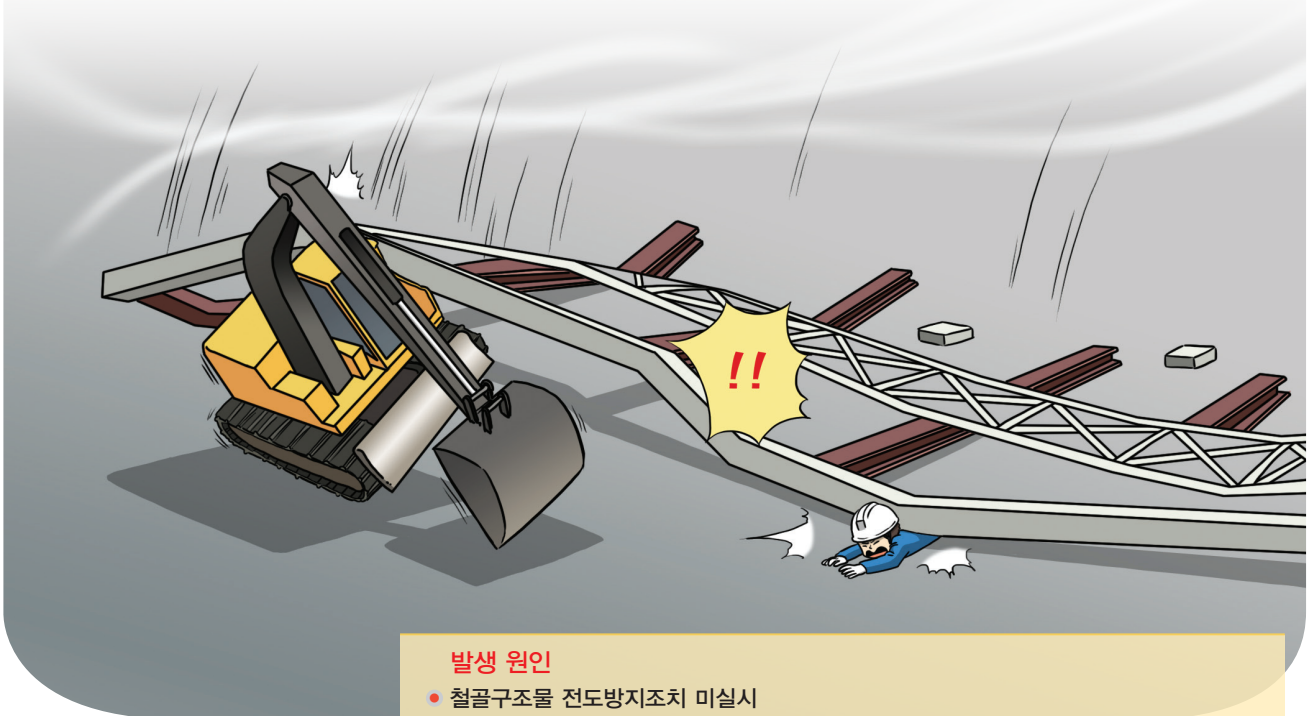
- 16미터 높이의 철골기둥 10개를 1열로 세우고 최상부를 수평부재로 연결한 구조로 공정상 기둥하부앵카에 고정 플레이트가 가조립된 상태로 횡방향력에 취약한 구조임에도 불구하고 전도방지 조치 미실시

- 1열로 세워진 철골구조의 양단 등 최소 두 곳 이상을 좌·우 횡방향으로 각각 2가닥의 임시 지지 와이어 로프 또는 지지대를 설치하여 횡방향력에 대응하도록 조치
- 공정관리를 통해 인접 기둥열과 횡방향 부재를 2곳 이상 연결하여 안정된 구조로 시공

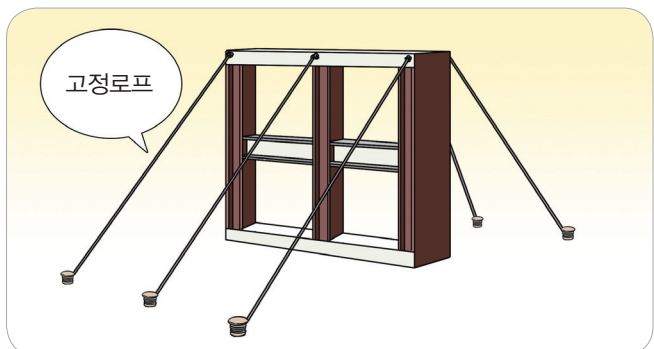
임시 지지를 통한 전도방지 조치
