## 터널 막장면 붕괴

# 터널 천공 및 발파작업 후 부석정리를 철저히 하세요!

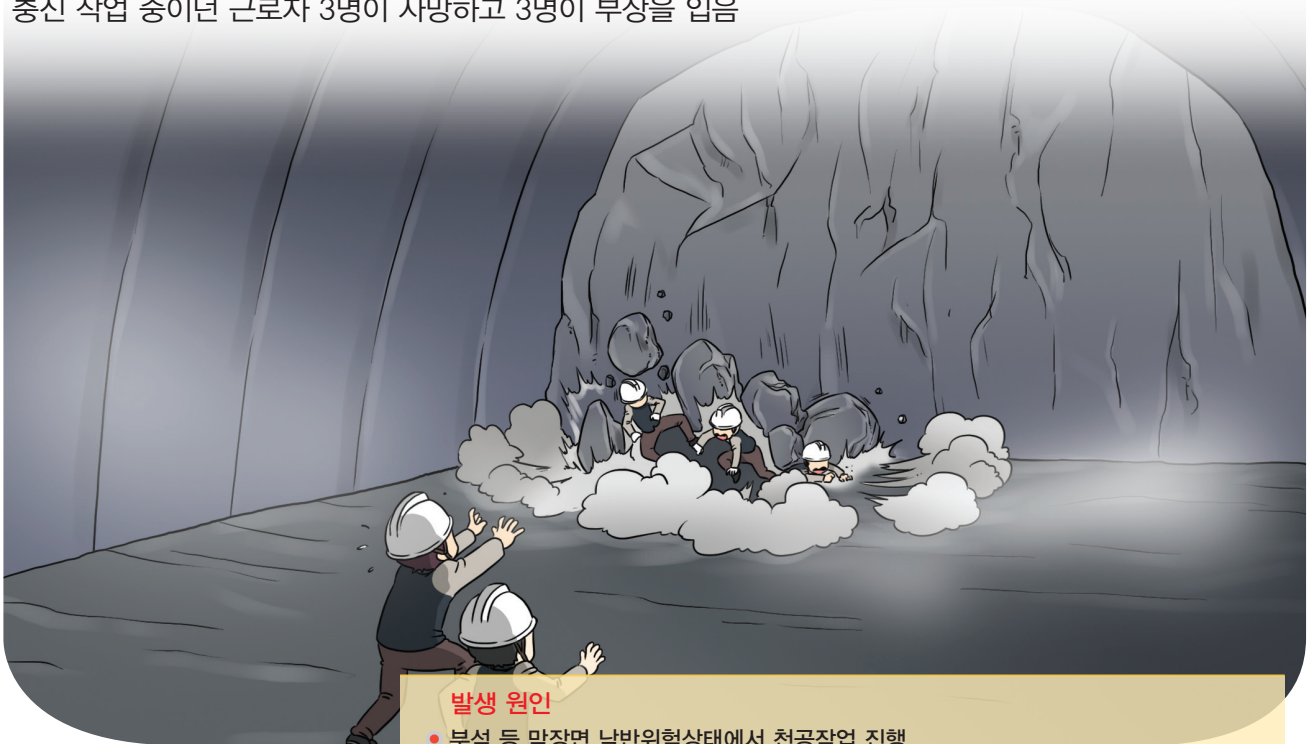
국도 터널굴착 현장에서 상부 막장면의 돌출되었던 암반(약 3m³)이 절리면을 따라 붕락되면서 하부에서 화약 충전 작업 중이던 근로자 3명이 사망하고 3명이 부상을 입음

- 부석 등 막장면 낙반위험상태에서 천공작업 진행
  - 터널굴착작업 진행 중 아래 경사 방향으로 절리가 발생하였고 막장면에서 돌출된 암반을 완전히 제거하지 않고 하부에 근로자를 투입하여 천공작업 실시

- 1** 막장면 천공후 부석정리 철저
  - 부석정리는 발파 후 뿐만 아니라 막장면 천공시에도 진동에 의해 암반 이완이 발생하므로 장약 작업 전에 2차 부석정리 실시
- 2** 막장면 관찰 철저 및 시공 정밀도 향상
  - 철저한 막장면 관찰을 통해 암질에 상응하는 발파계획 수립 및 시행으로 막장면 돌출암발생을 최소화하고 절리, 용수 상태에 의한 낙반 등 위험요인을 판단하고 제거
