# 건물 외부 골조 RCS 품의 변형된 틈으로 거푸집 낙하

주상복합아파트 현장에서 지상 14층 외부 RCS(Rail Climbing System) 품이 반복된 작업과 충격으로 변형되며 벌어진 틈 사이로 알루미늄 거푸집(크기 73cm×53cm×5cm, 중량 9.5kg)이 낙하되어 약 30m 하부에서 자재 정리 중이던 근로자를 타격하여 사망

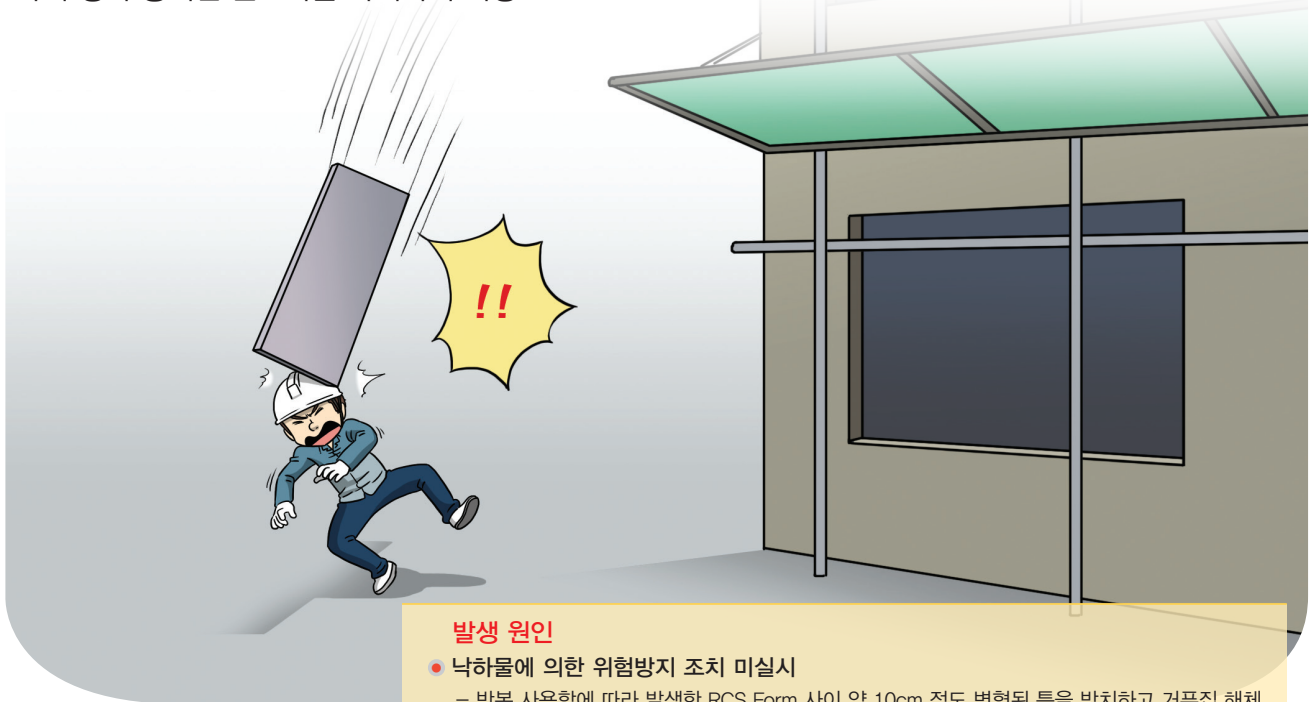
- 낙하물에 의한 위험방지 조치 미실시
  - 반복 사용함에 따라 발생한 RCS Form 사이 약 10cm 정도 변형된 틈을 방치하고 거푸집 해체 작업을 실시
- 위험지역 근로자 출입
  - 거푸집 해체와 같이 낙하위험요인이 많은 작업을 하면서 그 직하부에서 근로자가 자재정리 작업을 실시

- 1 낙하물 예방조치 철저**
  - 낙하물 위험이 있는 수직 보호망은 해당 작업 전 위험요인을 제거하고 작업 수행
- 2 출입금지 조치 철저**
  - 거푸집 해체작업은 낙하물위험이 높으므로 위험지역을 설정하여 출입 금지조치 철저

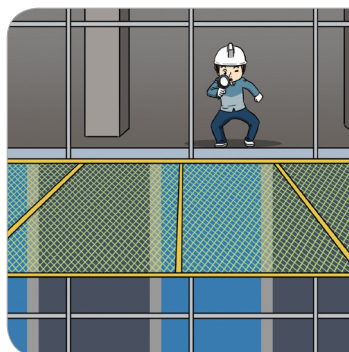
안전시설 점검

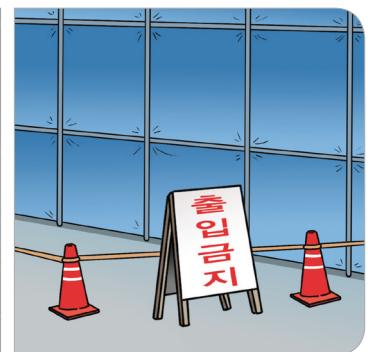
위험장소 출입금지
