事故案例漫画

叉车所载成捆废纸夹伤作业员

재해사례
(지게차)

지게차 이송 중 파지묶음 사이에 끼임

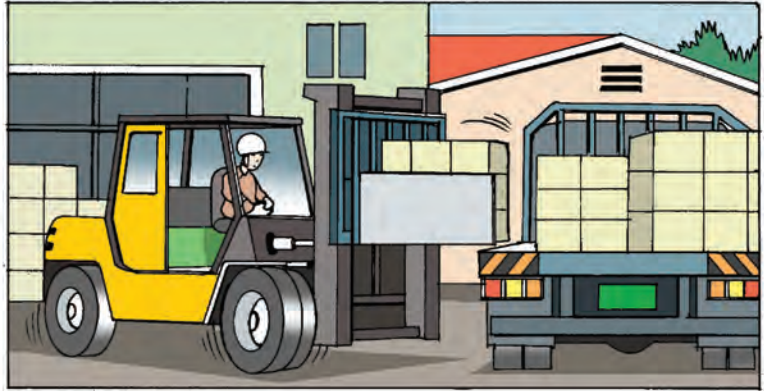
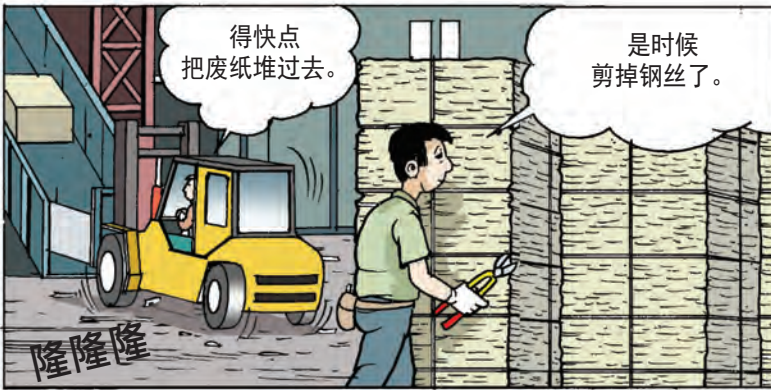
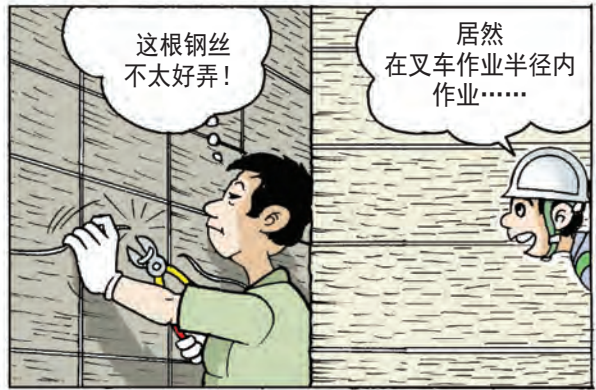
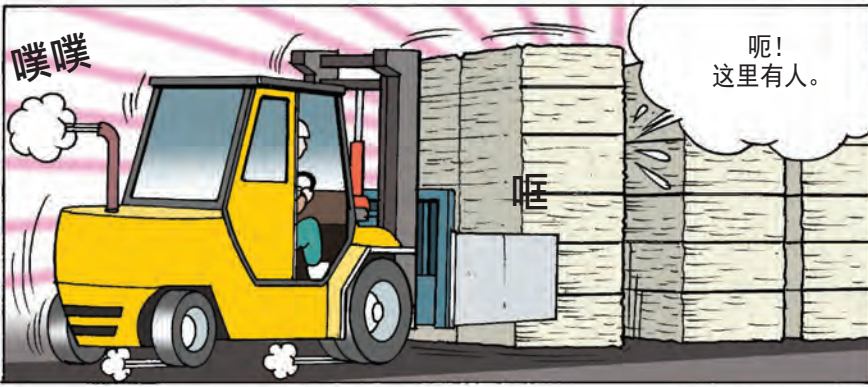
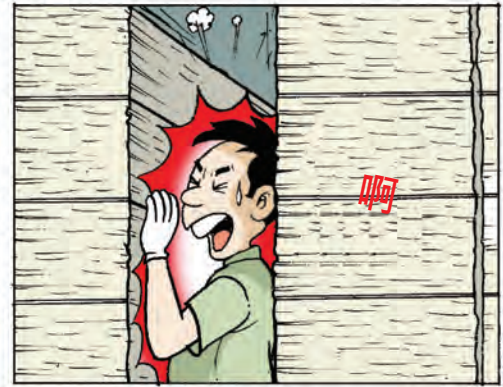
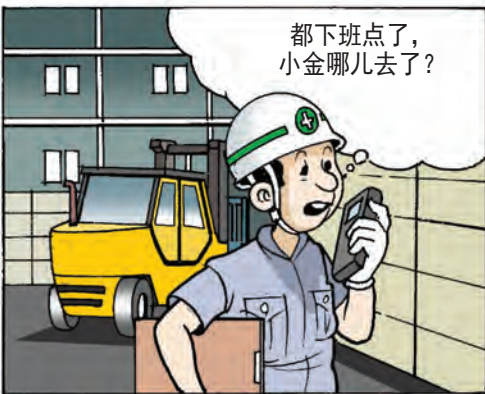
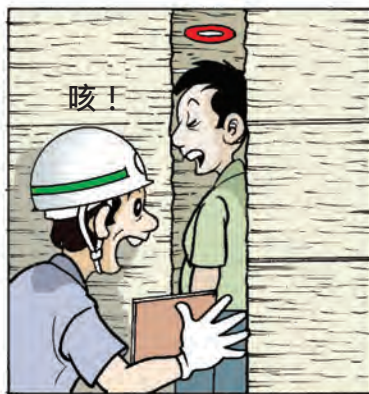
这是由于驾驶员在叉车作业半径内视野受阻，导致另一名作业员被夹挤而亡的事故。

存在叉车接触危险的场所应限制作业员的出入。不得不出入时，应安排作业指挥员或引导员并要求其他作业员遵循信号作业。
