حادثات کی واقعاتی مثالیں

지게차 수리 중 포크 불시하강으로 깔림

وزن اٹھانے والی لفٹ کی مرمت کرتے وقت کانٹا غیر متوقع طور پر گرنے سے پہنسی جانا

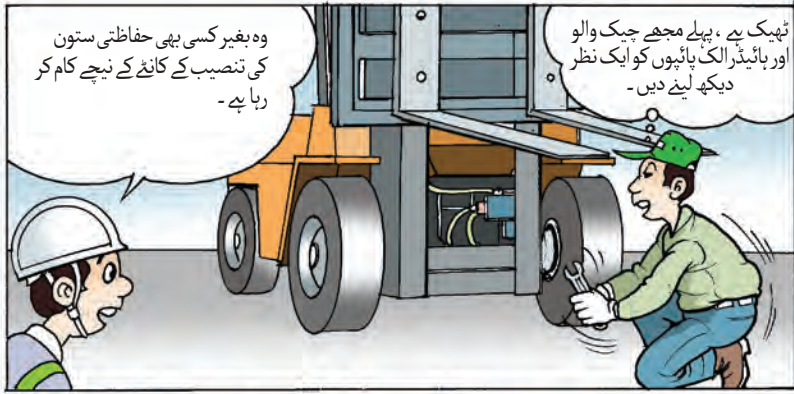
وہ بغیر کسی بھی حفاظتی ستون کی تنصیب کے کانٹے کے نیچے کام کر رہا ہے۔

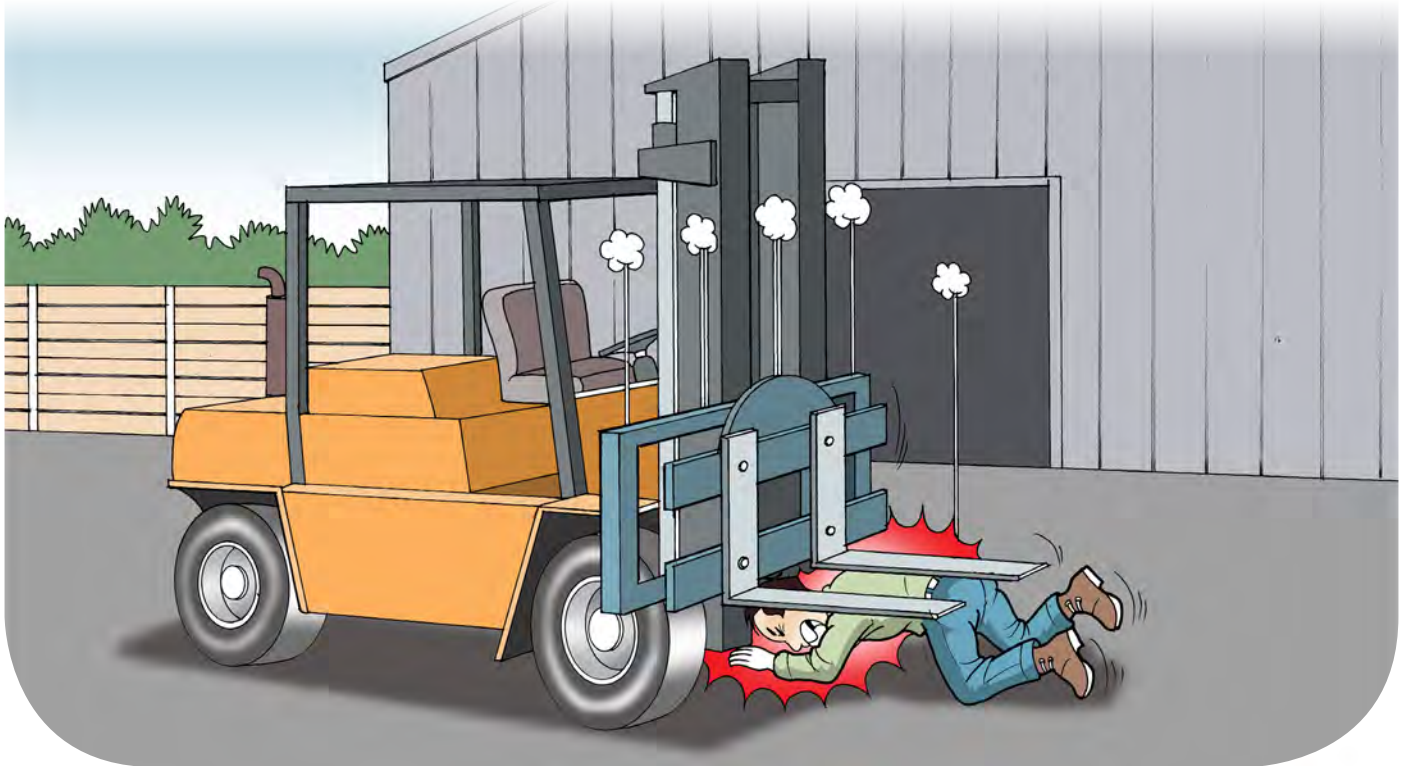
지게차의 유압실린더 고장으로 지게차의 포크 및 포크캐리지를 인상시켜 하부에서 유압호스 수리작업을 하던 중 체크밸브와 유압호스가 분리되면서 압력이 저하되어 포크 및 포크캐리지의 하강으로 끼임

- 유압호스 수리작업 중 포크 불시하강 방지를 위한 안전지주(또는 안전블록) 미설치
- 작업지휘자 미지정 등 수리 작업시 안전조치 미흡

- 지게차 포크 하부에 하중을 충분히 견딜 수 있는 안전지주 또는 안전블록을 설치 후 작업을 하거나 그렇지 못할 경우에 출입을 금지하는 조치 실시

- 차량계 하역운반기계 등 수리 또는 부속장치의 장착 및 해체작업을 하는 경우 해당 작업의 지휘자를 지정하여 다음사항을 준수하도록 조치
 - 작업순서를 결정하고 작업을 지휘할 것
 - 안전지주 또는 안전블록 등의 사용 상황 등을 점검할 것

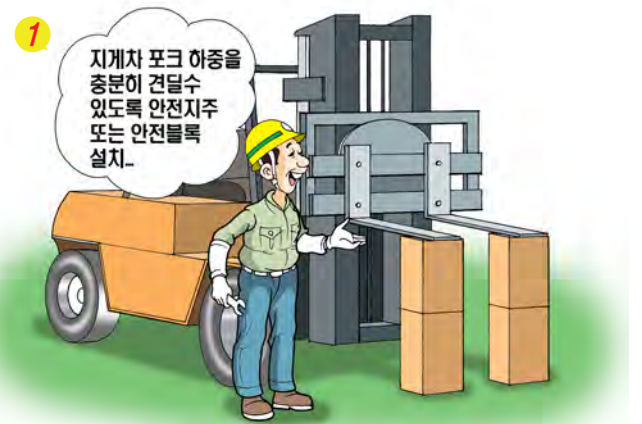
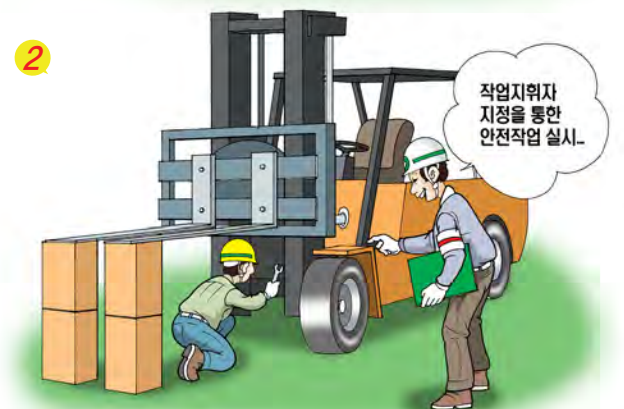
지게차 수리 중 포크 불시하강으로 깔림

포크 불시하강 위험장소, 안전지주 등을 설치하세요!

이번 재해는 지게차 유압호스 수리작업 중 포크의 불시하강으로 1명이 사망한 재해입니다.

차량계 하역운반기계 등의 수리 및 해체 작업을 할 때에는 작업지휘자를 배치하고 포크 등의 하부에는 안전지주 또는 안전블록을 설치한 후 작업을 하여야 합니다.
