Exemplos de casos de acidentes  
(Empilhador)

## 지게차 이송 중 파지묶음 사이에 끼임 Preso entre pacotes de papel velho

# 지게차 이송 중 파지묶음 사이에 끼임

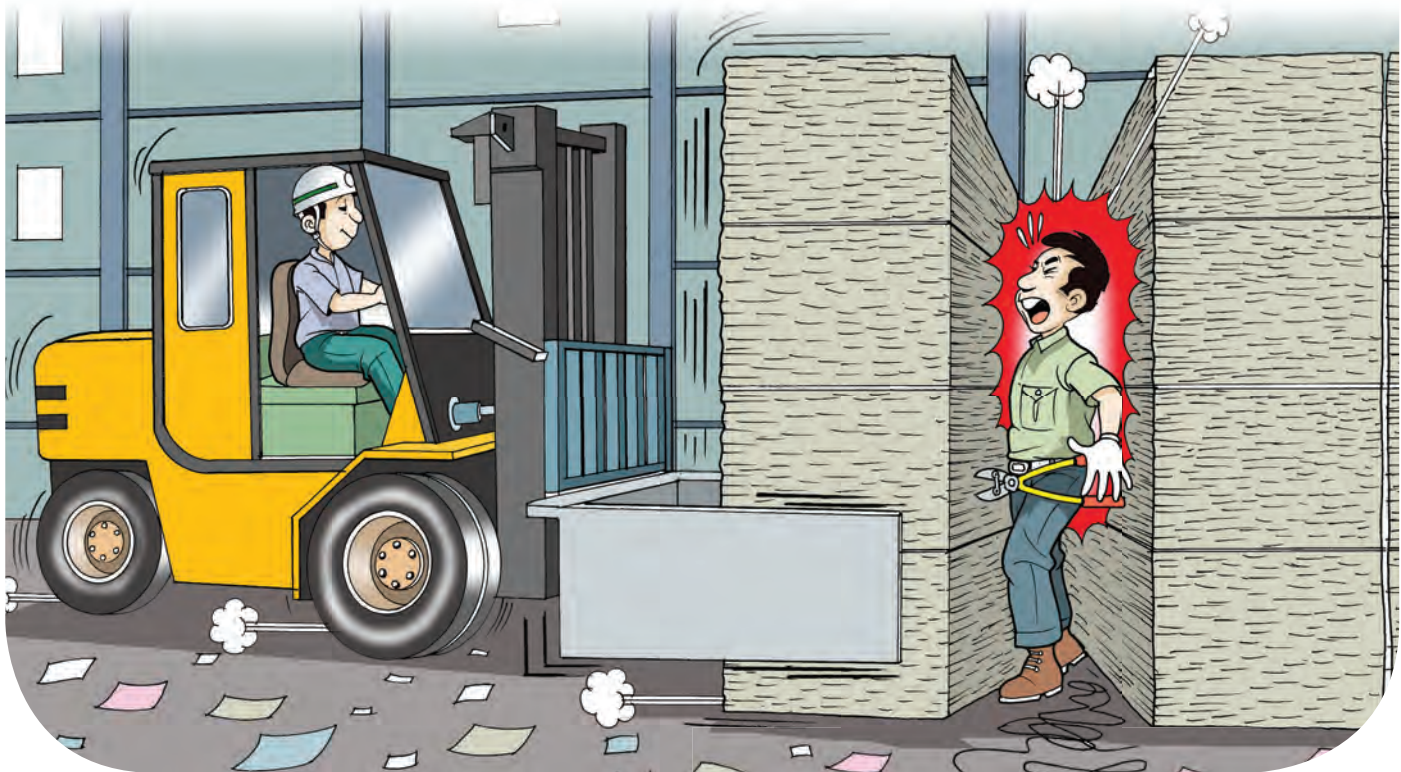
Um empilhador de 4,5 toneladas, que empurrava pacotes de papel contra a parede enquanto os colocava em transportadores de um fabricante de papel, não conseguia ver um trabalhador a remover os fios de ligação dos pacotes de papel velho empilhados e o trabalhador ficou preso entre os pacotes.

- **Falha ao restringir o acesso, como remoção de fios, etc. dentro do raio de operação do empilhador**
  - \* Pacotes de papel velho em forma de cubo (lado da base 197 cm x 77 cm, altura 100 cm, peso 700 kg)
- **Realizou o trabalho com a visão obstruída por pacotes de papel velho empilhados duas vezes (aproximadamente 2 m de altura)**

- 1 Restringir o acesso a locais perigosos que representam risco de aprisionamento e colisão com cargas ou empilhadores dentro do raio de operação do empilhador.**
  - Se o trabalho exigir acesso, posicione um supervisor ou pessoal para orientação e defina certos sinais para executar o trabalho.
  - \* Certifique-se de que todos os funcionários discutem completamente os seus caminhos de trabalho e horários de término com antecedência
- 2 Ao carregar a carga com um empilhador, certifique-se de que a carga carregada não obstrui a visão do operador.**

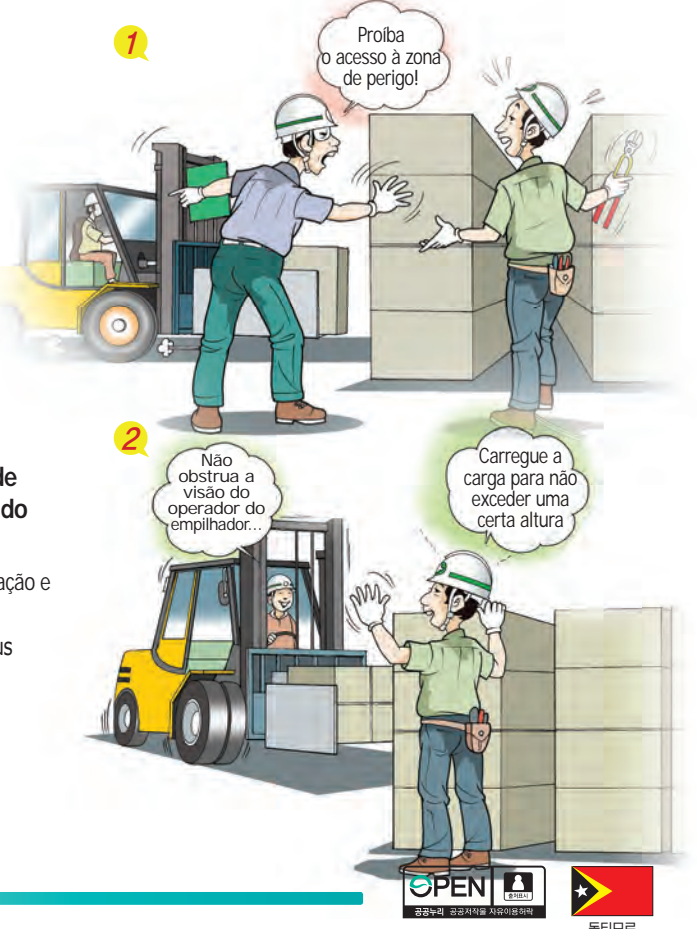
### Preso entre pacotes de papel velho

Durante o trabalho do empilhador, restrinja o acesso com os sinais da equipa de orientação!

Um trabalhador foi esmagado até a morte quando o operador não reparou no trabalhador que estava dentro do raio de operação do empilhador.

O acesso do trabalhador deve ser restrito onde houver qualquer risco de contacto com um empilhador. Onde o acesso for inevitável, certifique-se de posicionar um supervisor ou pessoal para orientação e realizar o trabalho de acordo com os seus sinais.
