중대재해사태 \_ 산재사망사고 절반으로 줄입니다!

# 외부 비계 위에서 석재 마감작업 중 떨어짐

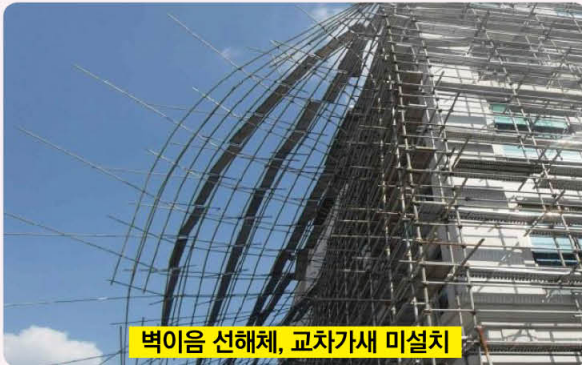
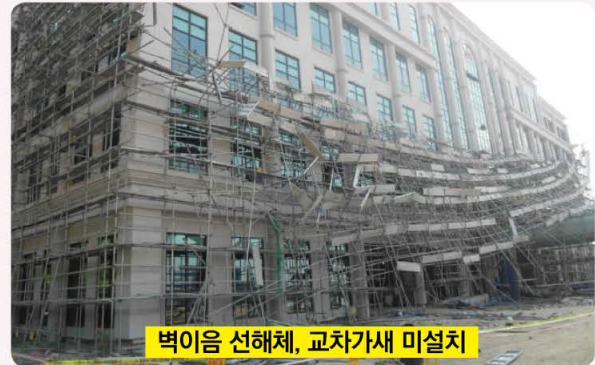
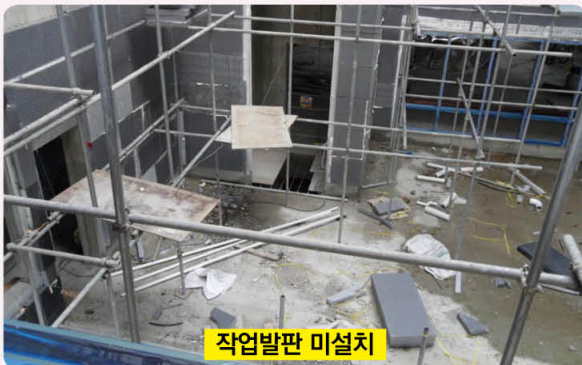
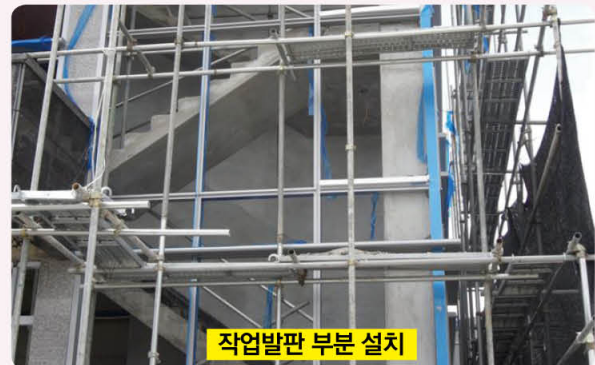
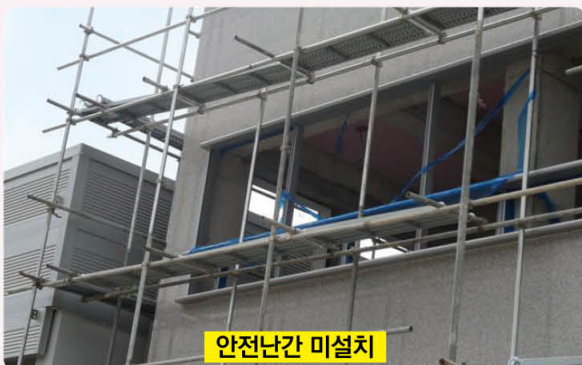
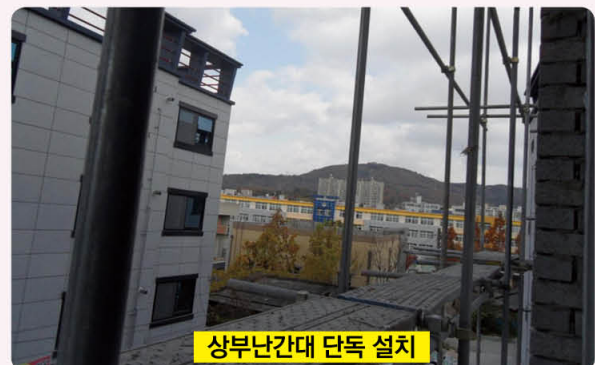
### ○ 비계 불량 설치 사례

- ① 벽이음 미설치 또는 과도한 선해체에 의한 비계 붕괴
- ② 교차가새 미설치 또는 선해체에 의한 비계 붕괴
- ③ 작업발판 미설치(미고정)에 의한 떨어짐
- ④ 작업발판 단부 안전난간 미설치에 의한 떨어짐
- ⑤ 작업발판 단부 상부난간대 단독 설치에 의한 떨어짐
