# 건물 외벽 준공 청소 중 달비계 로프 파단으로 떨어짐

## 재해 개요

재해자가 달비계를 이용하여 건물 전면부 외벽 준공 청소 중 작업용 로프가 파단되면서 바닥으로 떨어짐

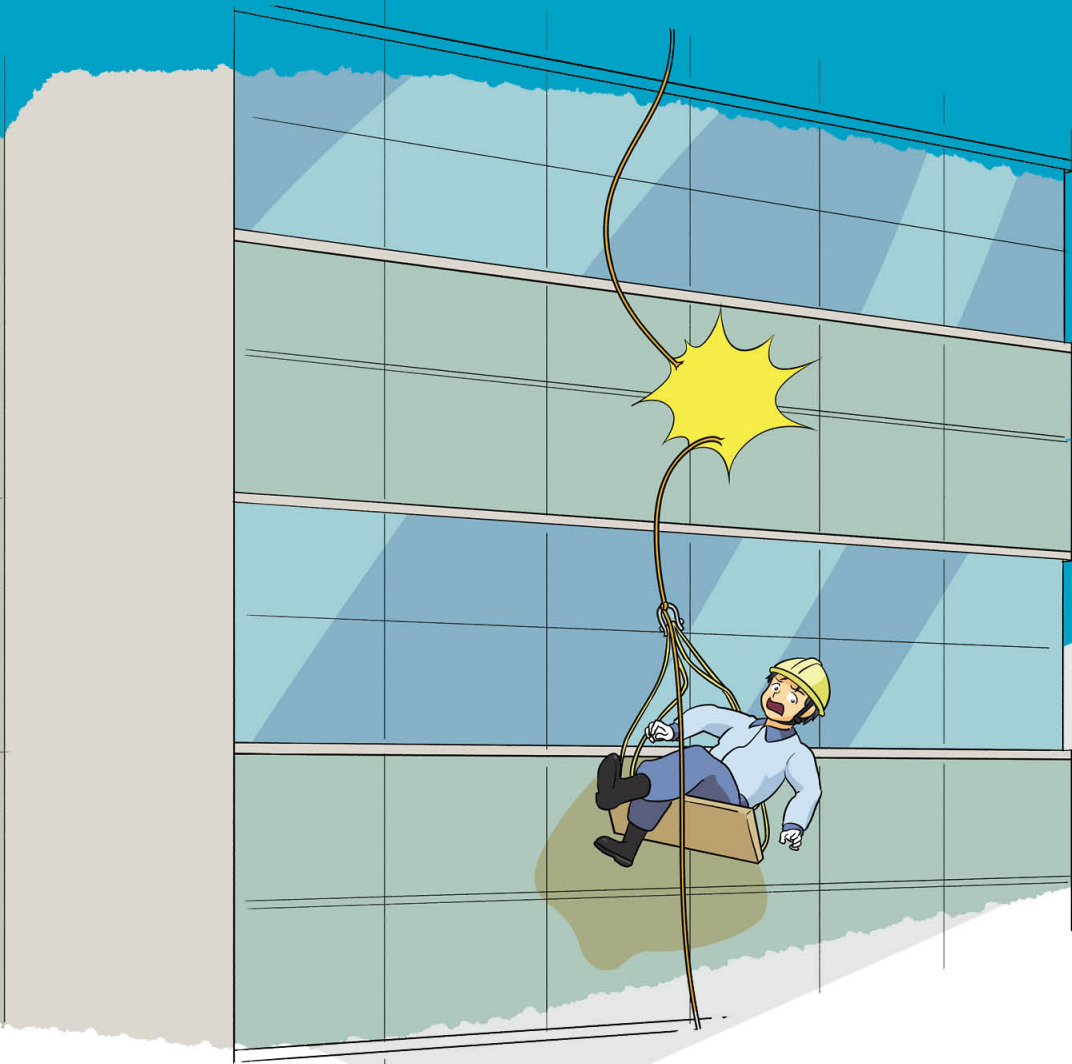
- 작업 시작 전 작업용 로프의 안점점검 미 실시
- 수직구멍줄 미설치 및 안전대 미(지급)착용

- 작업전 달비계 설치상태 사전점검  
> 변형, 부식, 손상된 로프 사용 금지
- 수직구멍줄 설치 및 안전대 지급·착용

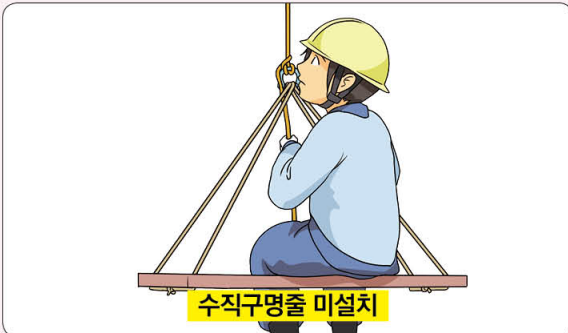
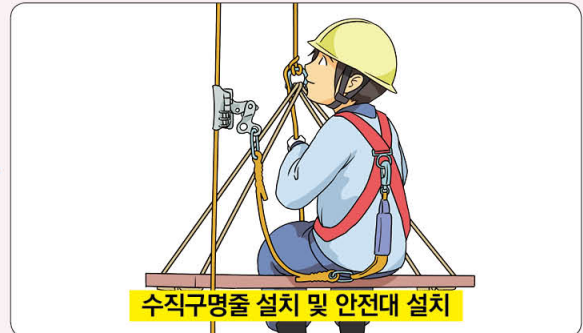
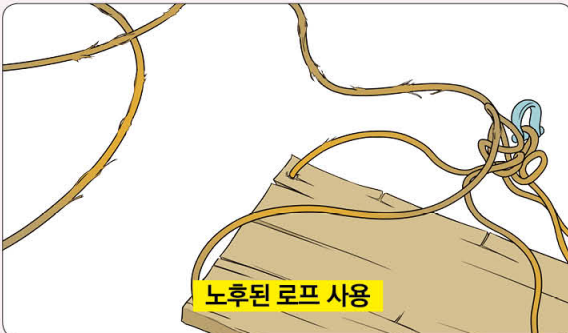
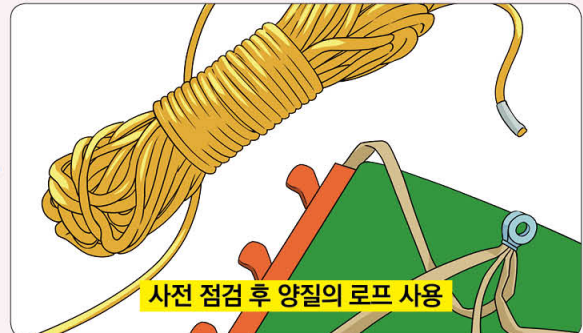
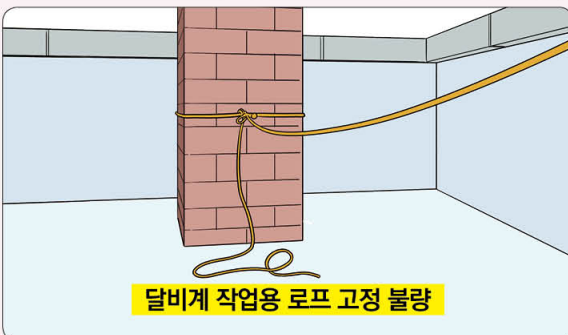
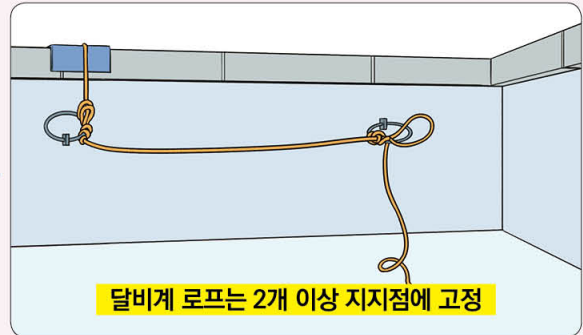
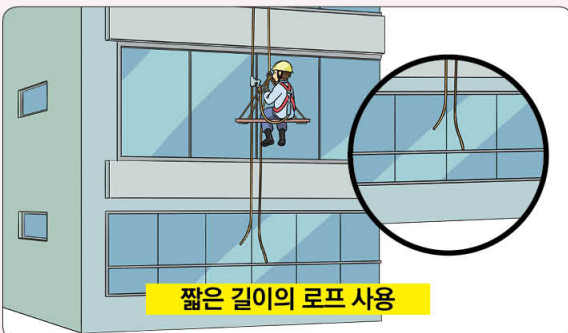
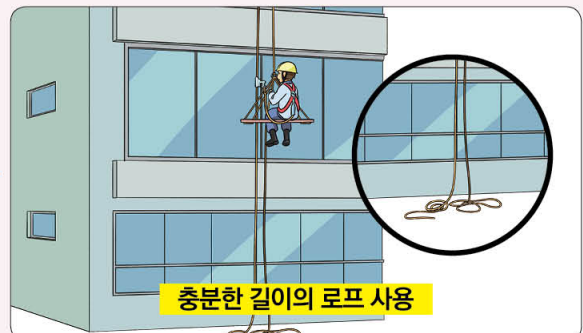
### 안전한 달비계 작업 예시

적정길이 로프 사용

별도의 수직구멍줄 설치

견고한 고정점 확보
