# 이동식비계에서 작업 중 몸의 중심을 잃고 떨어짐

## 재해 개요

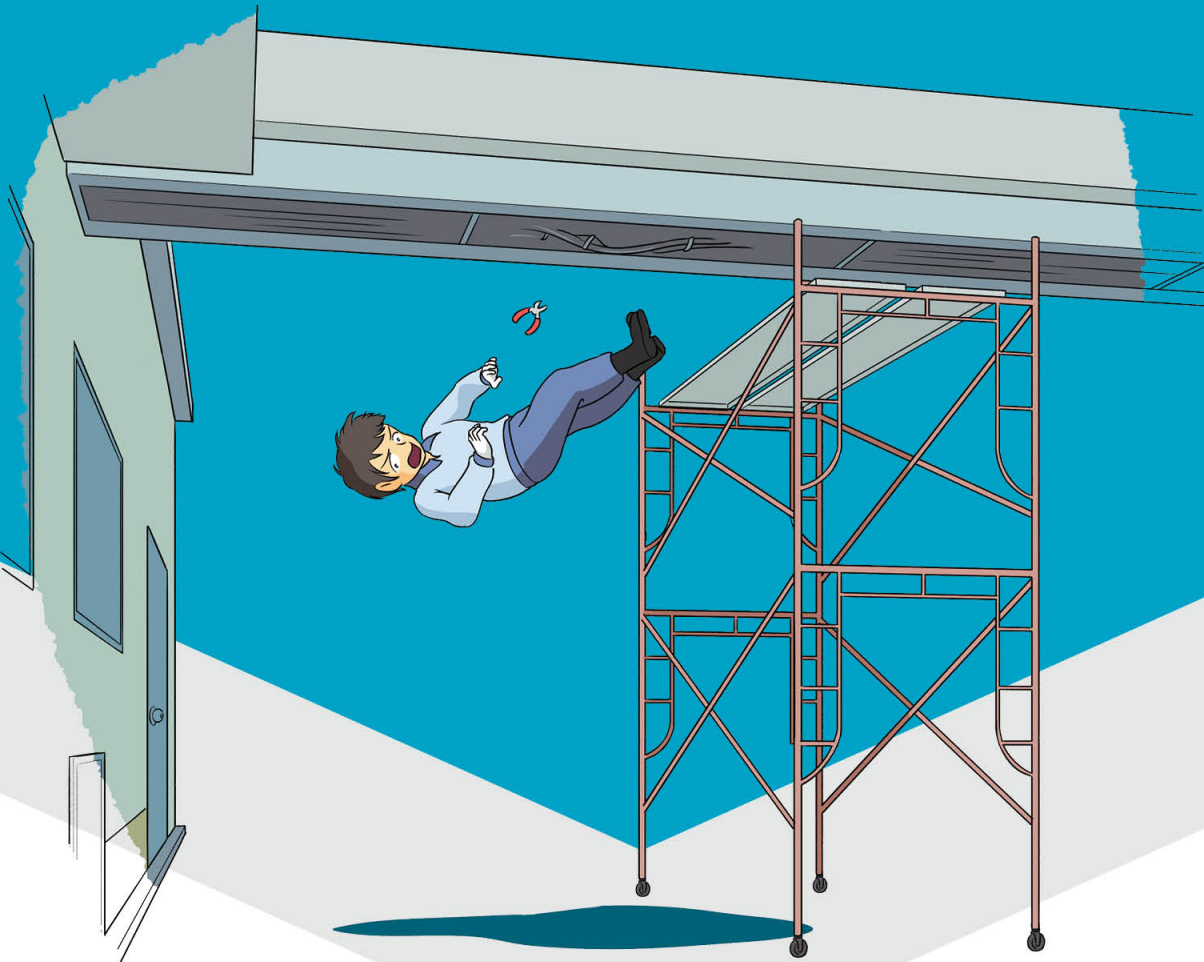
이동식비계(2단) 위에서 임시로 고정된 결속선을 절단하던 중, 몸의 중심을 잃고 콘크리트 바닥으로 떨어짐(3.6m)

- 작업발판 단부 안전난간 미설치
- 안전모, 안전대 등 개인보호구 미지급

- 작업발판 단부 안전난간 설치
- 안전모, 안전대 등 개인보호구 지급·착용
