# 엘리베이터 피트 내부 거푸집 해체 작업 중 떨어짐

## 재해 개요

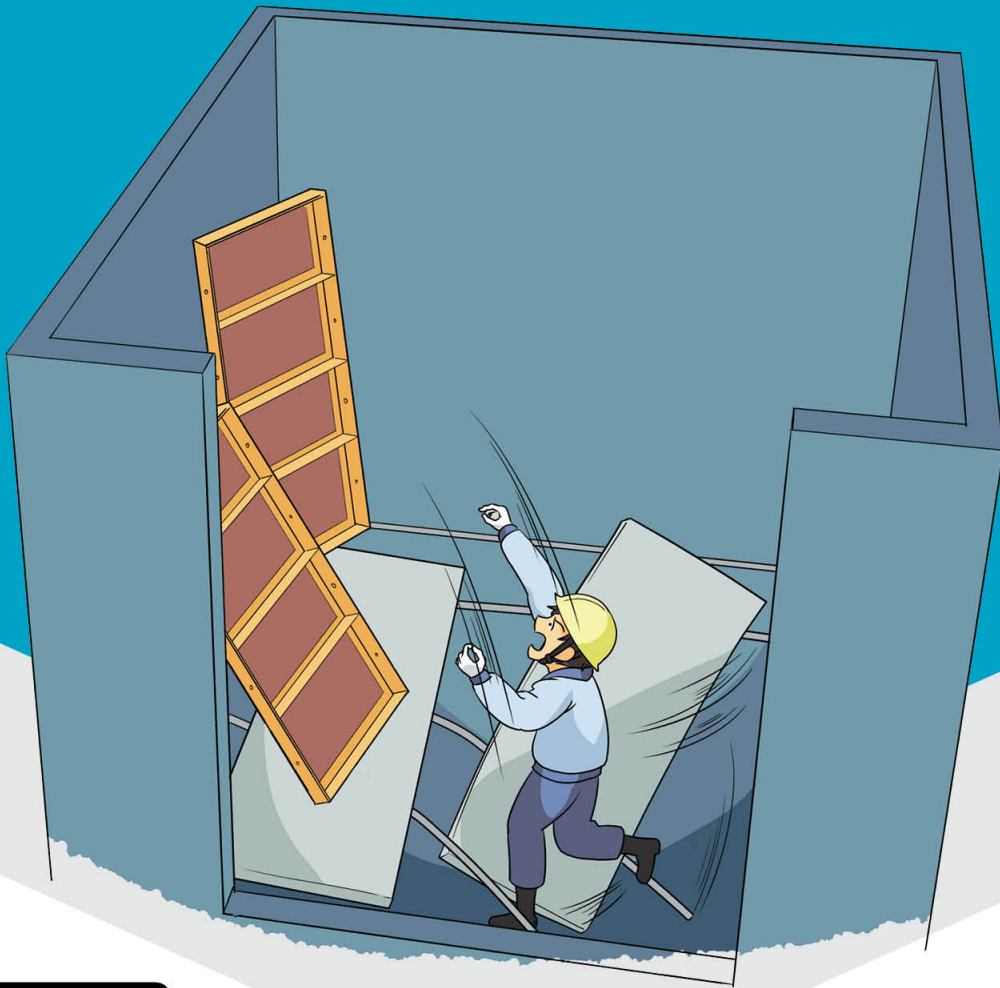
엘리베이터(지상12층) 내부 거푸집 해체 작업 중 발판을 지지하던 철근이 탈락되어  
지상1층 바닥으로 떨어짐(35.8m)

- 엘리베이터 피트 내부 작업발판 지지구조 불량  
 > 작업발판 지지철근의 벽체 문힘 길이 부족
- 엘리베이터 피트 내 추락방호망 미설치
- 안전대 부착설비 미설치

- 충분한 강도를 발휘하도록 철근의 문힘 길이 확보 (표준갈고리에 의한 정착)
- 엘리베이터 피트내 10m 이내마다 추락방호망 설치
- 안전대 부착설비 설치 및 안전대 지급·착용

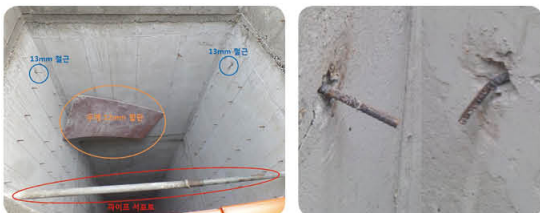
#### 파이프 써포트 설치 방식

엘리베이터 피트 내부에 작업발판(파이프써포트+각재+합판)에 해체된 거꾸집 자재를 적재한 후 타워크레인을 이용하여 반출하려던 중 작업발판이 붕괴.

- 단관파이프 매입, 철근 매입 또는 비계설치 등 안전작업 발판 설치
- ※ 세로방향의 압축력을 받는 파이프 써포트를 가로로 설치하는 방식의 작업발판 설치 금지. 특히, 플레타이 또는 매입된 짧은 철근에 연결설치시 재해발생 위험이 높음.
- ※ 엘리베이터 피트내부 작업시 안전대 부착설비 설치 및 안전대 착용

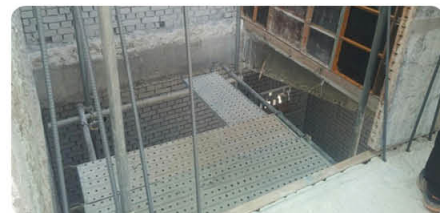
#### 강관 비계 설치 방식

엘리베이터 피트내 단관파이프를 이용한 강관비계를 설치하여 벽체 거꾸집 설치 작업 중 일부 발판을 미설치한 개구부를 통해 떨어짐.

- 비계상 작업발판은 개구부가 발생하지 않도록 밀실하게 설치
- 작업상 개구부가 발생할 경우 발판 끝부분에 안전난간 설치
- 안전난간 설치가 곤란한 경우 추락방호망 설치

- 좌굴 방지를 위한 벽이음 및 가새의 적정 설치 여부
- 작업발판의 설치상태 및 개구부 발생 여부
- 개구부가 있는 경우 안전난간, 추락방호망, 안전대 등 확인
