중대재해사태 \_ 산재사망사고 절반으로 줄입니다!

# 배관설치 작업 중 이동식비계 전도되어 떨어짐

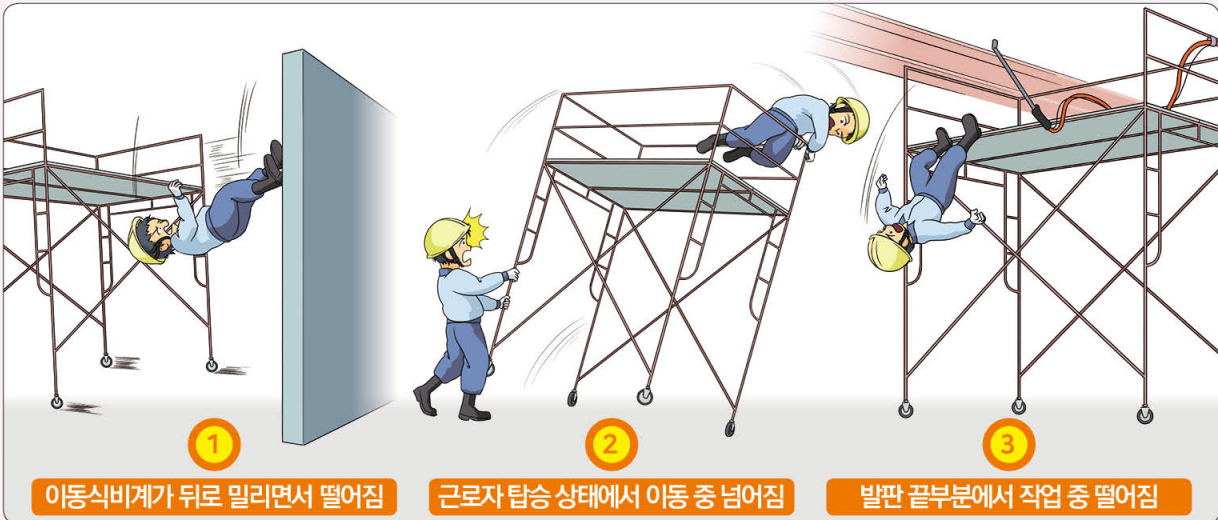
▶ 바퀴 구름방지조치  
(브레이크 잠금 또는 뺑기 설치)

▶ 근로자 탑승 상태에서 이동 금지

▶ 발판 끝부분 안전난간 설치

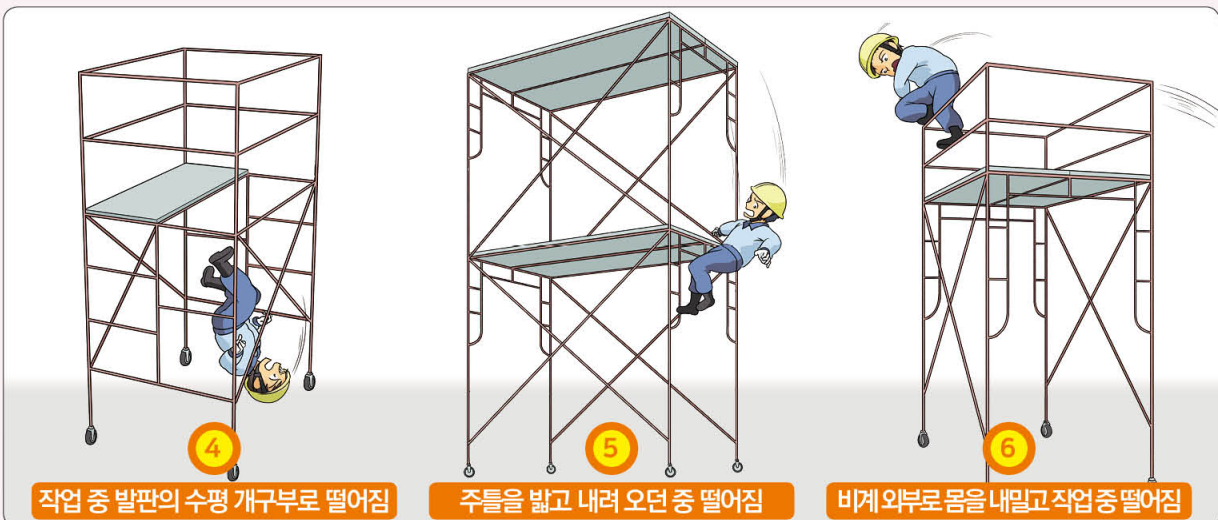
▶ 작업 발판 밀실 설치

▶ 전용의 승강 설비 설치

▶ 적정 작업 위치에 이동식비계 설치
