# 지지볼트 파단으로 이동식 전시 칸막이가 넘어져 깔림

## 재해 개요

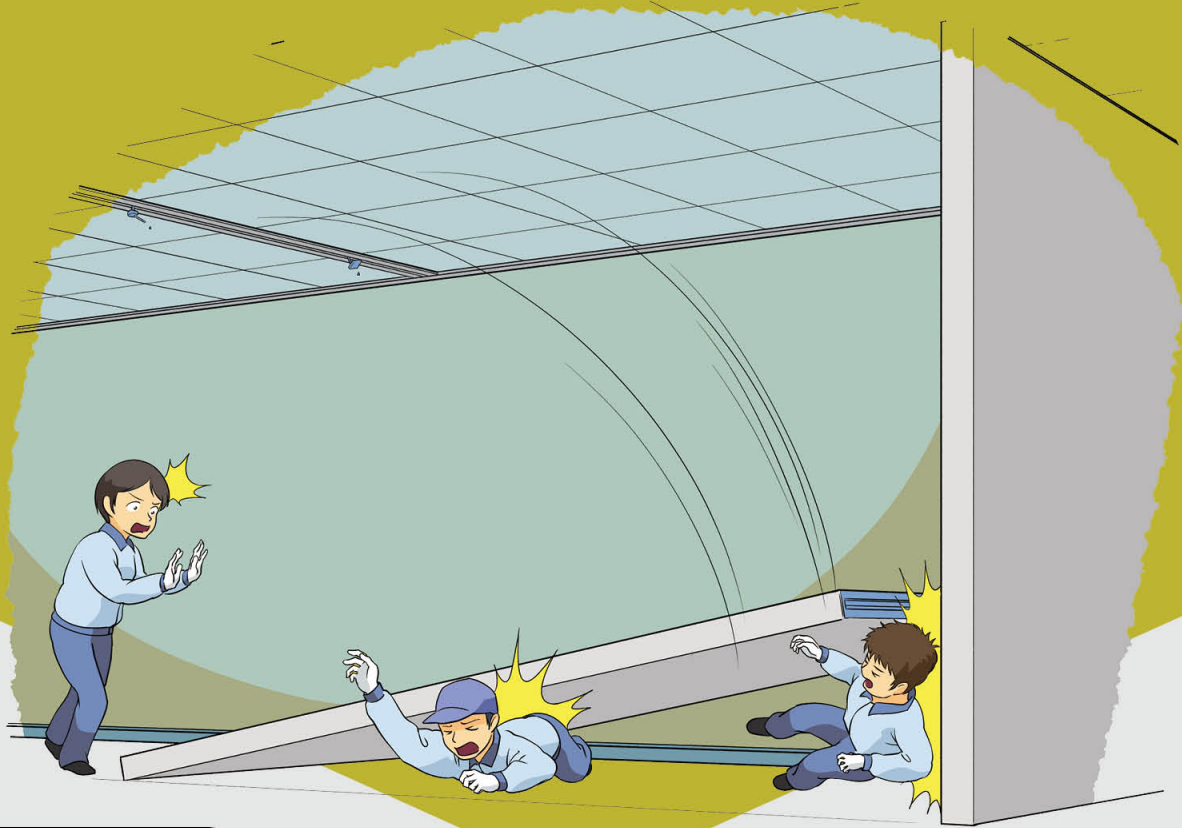
전시실 바닥 왁스 작업 중, 천장에 부착되어 있던 이동식 전시 칸막이(약 535kg)의 트롤리 연결 볼트가 부러져 전시실 바닥으로 칸막이가 넘어져 작업자 깔림(사망 1명, 부상 1명).

> 이동식 전시 칸막이와 천장을 연결하는 트롤리(trolley) 연결볼트 일부분이 부러져 칸막이가 기울어져 있었으나 위험(전도)방지 조치 미실시

> 전시 칸막이 자체 무게 및 미는 힘을 고려하지 않은 연결부 설계

> 연결볼트의 손상으로 중량물의 전도 위험 있을 시 출입 금지 조치, 손상 볼트의 교체 등 중량물의 전도 방지 조치 후 후속작업

> 전시칸막이 지지물을 설계하는 경우 인장응력뿐만 아니라 이동 시 발생 될 수 있는 굽힘 응력 등 다양한 사용조건을 고려한 복합 응력을 고려하여 설계

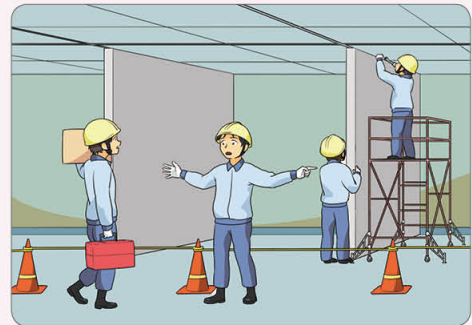
- 해체작업 시 해체물에 의한 깔림, 부딪힘 등의 위험이 예상되므로 작업 반경 내에 근로자가 접근하지 못하도록 방책 설치 등 출입 금지 조치 실시

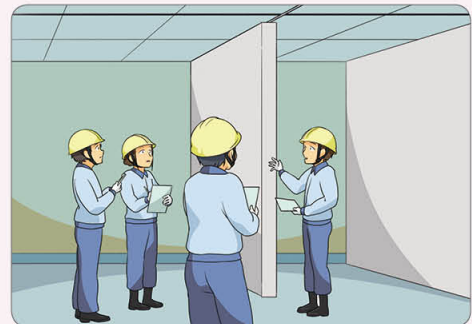
- 벽체 해체작업 시 사전 위험성 평가 실시 후 위험성을 제거하고 작업 실시
- 해체작업 시 벽체의 전도 및 붕괴를 방지하기 위한 작업계획서를 작성하고 그 내용을 교육 등을 통해 작업자에게 알려 안전한 작업이 이루어지도록 조치
