중대재해사태 \_ 산재사망사고 절반으로 줄입니다!

# 비계상 이동통로 설치 중 떨어짐

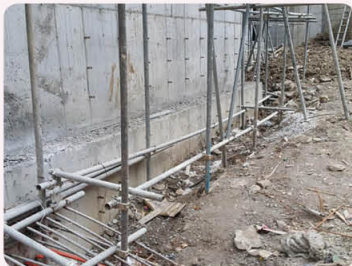
비계기둥  
침하방지 조치  
미흡

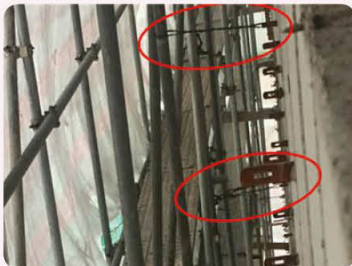
벽이음 철선 +  
Flat Tie 설치

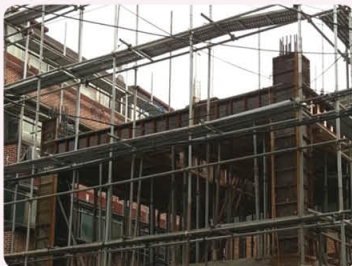
작업발판 단부  
안전난간대  
미설치

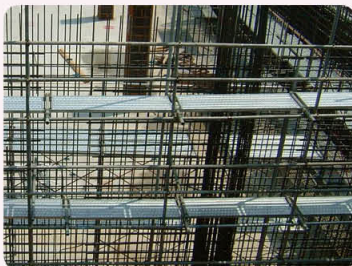
작업발판간  
승강설비  
미설치

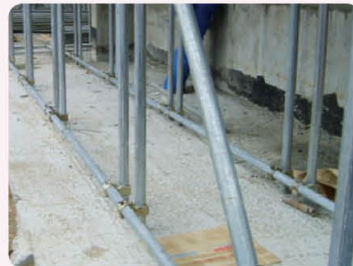
비계기둥 하부  
침하방지 조치

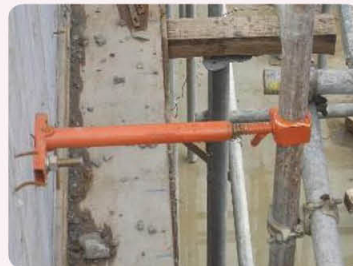
벽이음 전용  
철물 사용

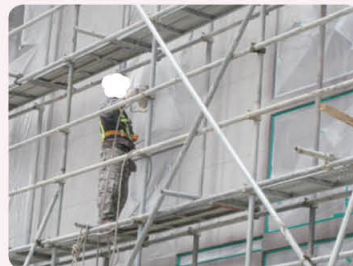
작업발판 단부  
안전난간대  
(2단) 설치

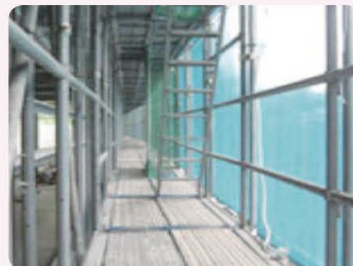
가설계단 설치

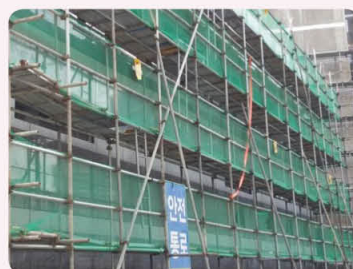
비계 교차 가새  
설치
