중대재해사태 \_ 산재사망사고 절반으로 줄입니다!

# 보행 근로자가 주행중인 지게차에 부딪힘

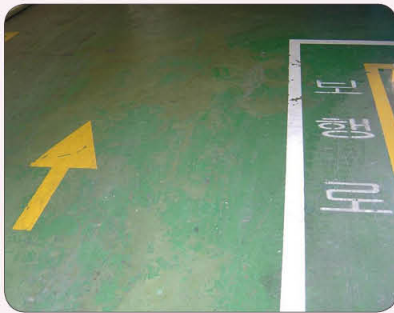
주행 전용통로와 보행자 통로 확보

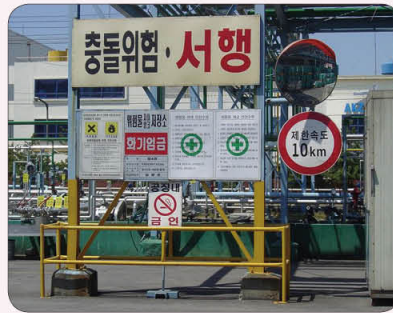
제한속도 지정 및 사각지대 반사경 설치

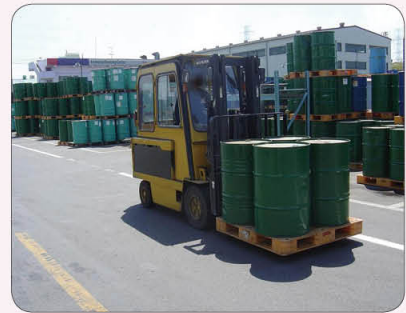
시야 확보 상태로 적재 및 운행
