# 고소작업대

## 불 파단으로 떨어짐

## 봄 인출용 와이어로프 파단으로 떨어짐

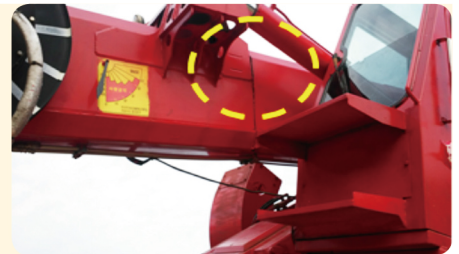
#### ▶ 재해 상황도

- 2014년 6월 15일(일) 고소작업대에 탑승하여 도장 작업을 하던 중 1단 불이 파단되면서 작업자가 떨어져 1명 사망하고, 2명이 부상 입은 재해임

#### ▶ 1단 불 용접부 사전 피로균열 발생

- 기복 실린던 고정을 위한 브라켓 강판의 용접선을 따라 피로 균열 성장이 시작되어 불 내부까지 관통

#### ▶ 불 길이·각도 등에 따른 허용 작업반경 초과 및 과적재

- 안전장치가 미설치(임의해제)된 상태에서 제조사가 제시하는 허용 작업반경 초과 및 과적재로 불 굽힘하중 부가

- 육안점검 시 의심스러운 경우 비파괴 검사(MT 등) 실시
- 제조사 매뉴얼에서 제시하는 작업 반경도의 준수여부를 확인하고 불 길이·각도센서, 로드셀 등을 설치토록 함 (임의해제 금지)

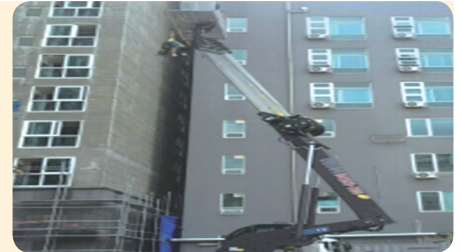
#### ▶ 재해 상황도

- 2016년 8월 10일(수) 고소작업대에 탑승하여 도시가스 배관작업 중 봄 인출용 체인 고정볼트가 파단되고, 급격히 봄이 접히면서 충격에 의해 작업자가 떨어져 2명 사망하고, 1명이 부상 입은 재해임

#### ▶ 체인 고정부 조립 불량 등으로 지속적 굽힘발생

- 고정 볼트에 체인의 장력에 의한 인장응력과 조립 불량 등으로 지속적인 굽힘 응력이 가해져 피로 균열 발생

#### ▶ 봄 길이·각도 등에 따른 허용 작업반경 초과 및 과적재

- 안전장치가 미설치(임의해제)된 상태에서 제조사가 제시하는 허용 작업반경 초과 및 과적재로 볼트의 피로하중 부가

- 봄 인출용 체인(와이어로프)의 고정금구, 볼트의 균열여부 점검
- 제조사 매뉴얼에서 제시하는 작업 반경도의 준수여부를 확인하고 봄 길이·각도센서, 로드셀 등을 설치토록 함 (임의해제 금지)
