# 고소작업대

## 봄 인출용 와이어로프 파단으로 떨어짐

### 재해사례

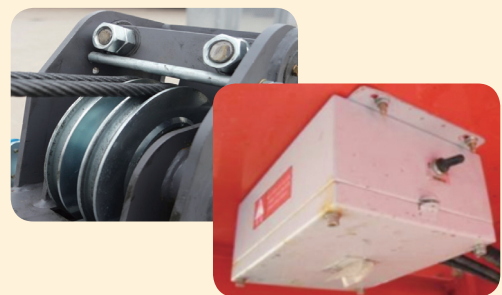
#### ▶ 설계 규격에 미달되는 와이어로프 및 풀리 설치

- 와이어로프의 강도가 저하되고, 시브의 파손에 따른 회전기능 상실로 와이어로프 수명단축

#### ▶ 봄 길이·각도 등에 따른 허용 작업반경 초과 및 과적재

- 안전장치가 미설치(임의해제)된 상태에서 제조사가 제시하는 허용 작업반경 초과 및 과적재로 피로하중 부가

- 봄 인출 와이어로프 및 풀리의 설계 규격 일치 여부 확인
- 봄 인출 와이어로프의 손상여부 및 풀리의 회전운동 상태(베어링) 점검
- 제조사 매뉴얼에서 제시하는 작업 반경도의 준수여부를 확인하고 봄 길이·각도센서, 로드셀 등을 설치토록 함 (임의해제 금지)
- \* 산업안전보건법 제36조제1항(1천만원 이하의 과태료)

- 주기적인 그리스 도포를 실시하여 와이어로프의 피로 수명 단축 방지
