# 높이 2m이상 외부비계 위 작업안전 재해예방 ONE PAGE 기술자료

## 외부 비계 작업발판에서 패러핏 설치 위치 확인 중 떨어짐

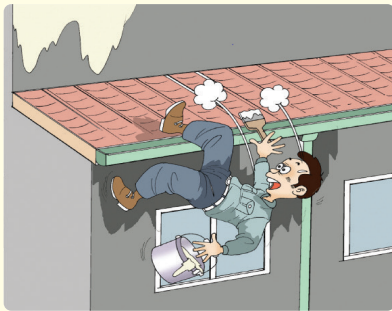
외벽 도장 작업 중 떨어짐

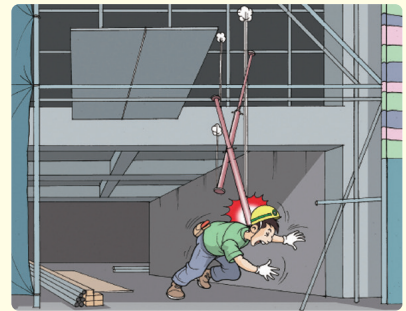
상부에서 낙하된 자재에 맞음

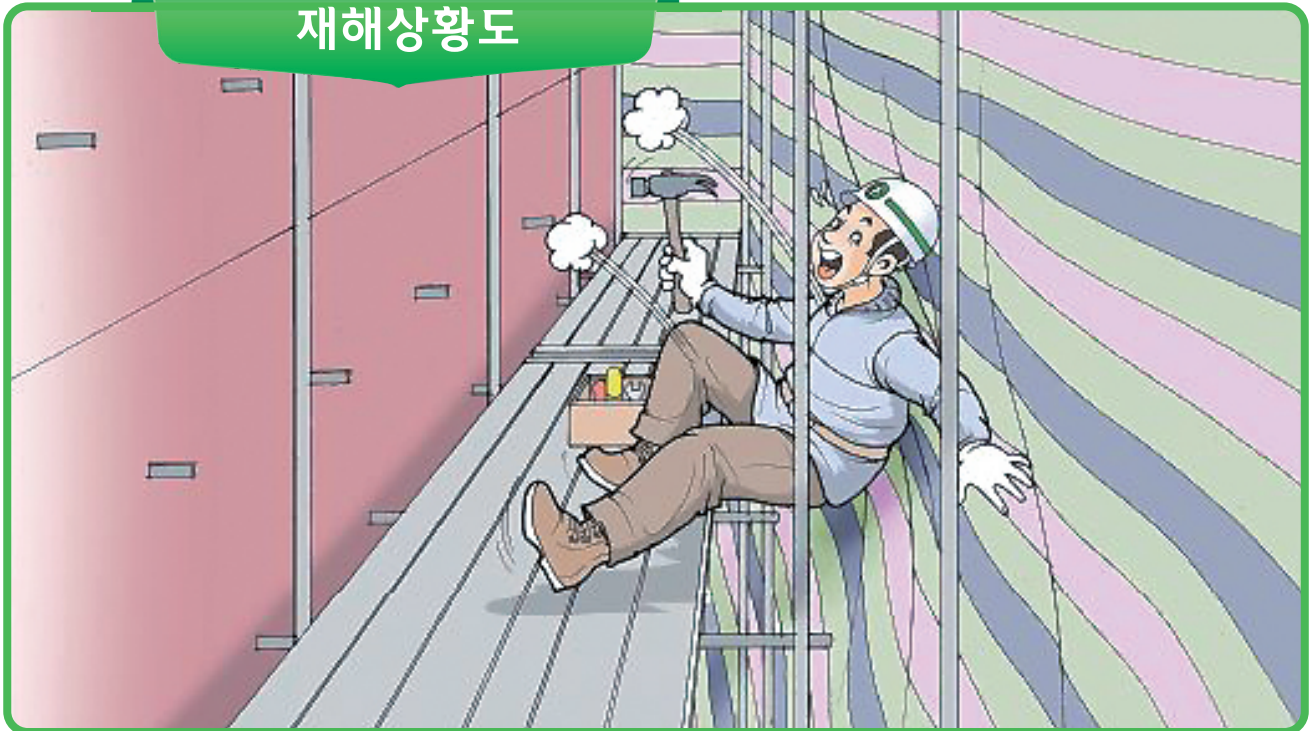
### 재해상황도

| 재해개요 | 2016. 09. 08(목) 11시 40분경 경기 성남시 수정구 소재 (주)○○건설에서 시공중인 ○○교회 예배당 신축공사 설계용역 및 신축공사 현장에서 재해자(남, 59세, 형틀목공)가 옥상 패러핏에 단열용 스티로폼을 설치하다가 지상 3층 외부 비계 작업발판으로 이동하여 옥상 패러핏 설치 위치 등을 확인 중 작업발판 단부에서 실족하여 지상 1층 외부 바닥으로 떨어져 (높이≒10.5m) 사망한 재해임. | | |

- 외부 비계의 작업발판에서 작업할 위치, 패러핏 거푸집 조립 상태 확인 등을 할 때에 근로자가 추락할 위험이 있을 경우 안전난간, 수직형 추락방망 등을 충분한 강도를 가진 구조로 튼튼하게 설치하여야 함.
- 패러핏 설치 작업 등으로 인하여 자재가 떨어지거나 날아올 위험이 있는 경우 외부 비계에 낙하물 방지망을 높이 10m 이내마다 설치하여야 함.
