# 마감작업 등 내부작업 재해예방 ONE PAGE 기술자료

# 이동식사다리로 내려오던 중 사다리 미끄러짐

| 공사명 | ○○동 근생 신축공사 | 발생일시 | 2016. 09. 30(금) 13시 32분경 |

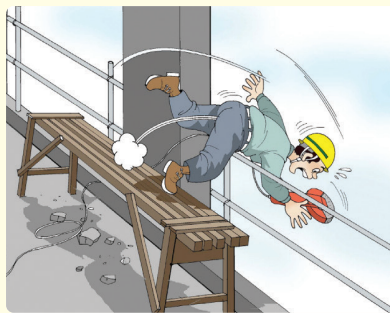
면정리 중 말비계에서 떨어짐

| 번호 | 점검 내용 |
|---|---|
| 5 | 말비계 지주부재의 하단에는 미끄럼 방지장치를 하고, 양측 끝부분에 올라서서 작업하지 않도록 하고 있는가? |
| 6 | 말비계 작업발판 폭은 40cm 이상 설치하고, 지주부재와 지주부재 사이는 벌어지지 않도록 고정시키는 보조 부재가 설치되어 있는가? |

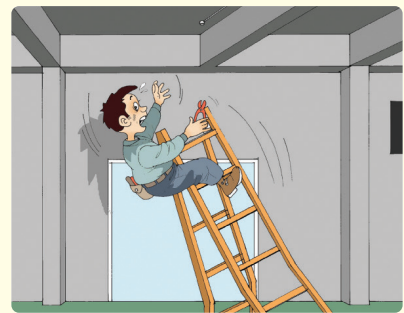
전기작업 중 이동식 사다리가 넘어짐

| 번호 | 점검 내용 |
|---|---|
| 7 | 사다리 설치각도는 75° 이하로 유지하고 작업 높이의 1/4 길이만큼 사다리 바닥을 벽면에서 떼어서 설치하여 작업하고 있는가? |
| 8 | 바닥 지형에 따라서 마찰력이 큰 재질의 미끄럼 방지장치가 설치된 사다리를 사용하고 있는가? |
| 9 | 사다리 바닥을 편평하고 단단하게 고정해서 사다리가 측면 등으로 미끄러지거나 지면에서 움직이지 않도록 고정하고 사용하는가? |

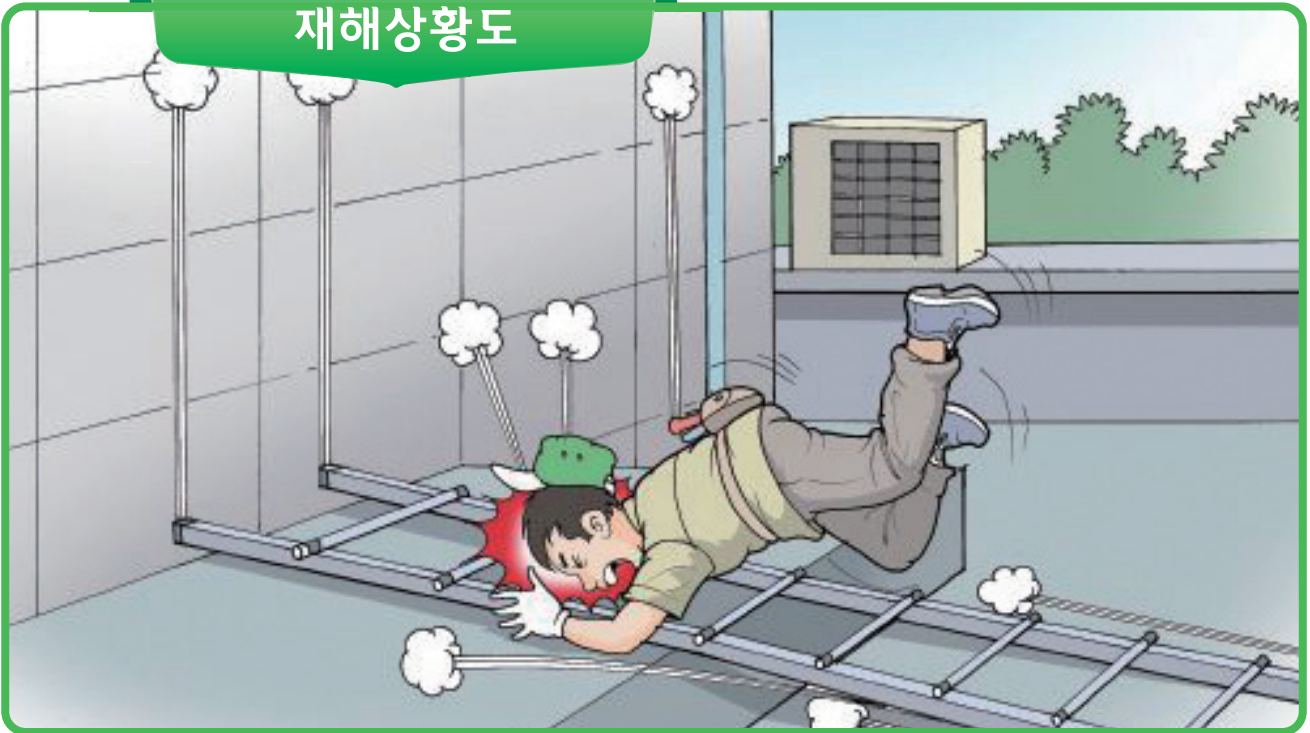
## 재해상황도

| 재해개요 | 피재자가 옥탑 바닥 방수작업 후 이동식 사다리로 내려오던 중 에폭시 코팅된 바닥에 설치된 사다리가 미끄러지면서 피재자가 사다리와 함께 옥상바닥으로 넘어져 기도손상 등으로 병원으로 이송·치료 하였으나 2016. 10. 09(일)에 사망한 재해임. | | |

- 에폭시 코팅 마감된 바닥 위에 이동식 사다리를 설치하는 경우에는 사다리 상단부를 고정시키거나 2인1조로 작업하는 등 미끄러짐 방지조치를 한 상태에서 사용하여야 함.
- 옥탑 바닥방수작업을 위해 수시로 출입함에 있어 이동식 사다리가 미끄러지거나 전도될 우려가 있는 경우에는 벽체 고정식 사다리 또는 가설계단 등 견고한 가설통로를 설치하여야 함.
