# ความปลอดภัยในการติดตั้ง และรื้อถอนเสาค้ำยัน เบ้าหลอ

거푸집동바리 설치·해체 작업안전

2017-교육미디어-433

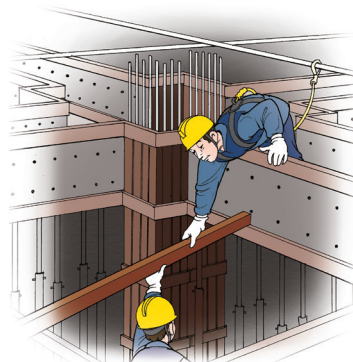
## 02 การประกอบเสาค้ำยันเบ้าหล่อ

- ตรวจสอบโครงสร้างของเสาค้ำยันเบ้าหล่อและรักษาระยะห่างตามที่กำหนดไว้ในแผนภาพการประกอบ  
거푸집 동바리의 구조검토 및 조립도에 따른 간격 준수
- ในกรณีที่เสามีความสูงมากกว่า 3.5 ม. ให้ใช้เครื่องเหล็กติดตั้งราวยึดแนวนอนที่ทุกระยะ 2 ม.  
높이 3.5m 초과시 2m 이내마다 2개 방향으로 전용철물을 사용하여 수평연결 실시
- กรณีที่ใช้เสาค้ำยันเบ้าหล่อ 2 ต้นต่อกันต้องเชื่อมต่อเสาโดยใช้เหล็กยึดหรือนอต 4 ตัวขึ้นไป และห้ามเชื่อมต่อเสาเกิน 2 ครั้ง  
거푸집 동바리를 2개 이어 사용 할 때는 4개 이상의 볼트 또는 전용철물로 이음조치 실시하고 3본 이상 이음 금지
- ตรวจสอบว่าคนงานใช้อุปกรณ์ป้องกันส่วนบุคคล เช่น หมวกนิรภัยหรือสายรัดตัวนิรภัยหรือไม่  
안전모, 안전대 등 개인보호구 착용 확인
- ตรวจสอบการติดตั้งสายรัดนิรภัยในบริเวณที่อาจเกิดอันตรายจากการพลัดตก เช่นบนคาน หรือริมพื้นสแลป  
거푸집 설치작업 중 보상부, 슬라브 단부 등 추락위험 부위에안전대 부착설비 설치 확인

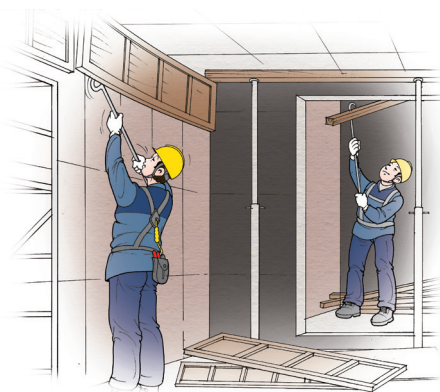
### 03 การรื้อถอนเสาค้ำยันเข้าหล่อ

- ตรวจสอบไม่ให้มีช่องบนพื้นเพื่อป้องกันอุบัติเหตุจากพลัดตกในขณะที่ทำการรื้อถอน

해체 작업 중 바닥개구부 등 추락위험 장소는 없는지 점검

- ตรวจสอบว่าในขณะที่กำลังทำการรื้อถอน เสาหล่อแขวนอยู่ในลักษณะที่ไม่ปลอดภัยหรือไม่

거푸집이 해체 중 불안전하게 매달려 있는지 확인

- เวลาที่รื้อถอนเสาหล่อในที่สูง ให้ใช้นั่งร้านที่ ปลอดภัยอย่างเช่นนั่งร้านติดล้อเลื่อน

높은 장소의 거푸집 해체시 이동식 틀비계 등 안전한 작업발판 사용

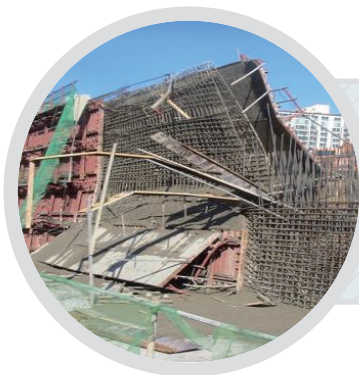
กรณีความเสียหายร้ายแรงที่เกิดขึ้นในขณะปฏิบัติงานเสาค้ำยันแม่หล่อ (거푸집 동바리 작업 관련 주요 재해사례) ❶

## เหตุการณ์เสาค้ำยันระบบพังลงมาในระหว่างการเทคอนกรีตพื้นสแลป

- 슬라브 콘크리트 타설작업 중 시스템 동바리 붕괴

เหตุการณ์ที่สถานที่ก่อสร้างโรงแรมใหม่ในระหว่างการเทคอนกรีตพื้นสแลปที่ชั้นใต้ดิน เสาค้ำยันระบบเกิดพังลงมา ทำให้คนงาน 8 คนที่กำลังปฏิบัติงานอยู่บนพื้นสแลปตกลงไปบนพื้น

호텔 신축공사 현장에서 지상 1층 슬라브 타설작업 중 하부 시스템 동바리가 붕괴되며, 슬라브 상부에서 작업중이던 근로자 8명이 바닥으로 떨어짐.

ไม่ปฏิบัติตามแผนภาพการประกอบเสาค้ำยันแม่หล่อ

거푸집 동바리 조립도 미준수

ปฏิบัติตามแผนภาพการประกอบเสาค้ำยันแม่หล่อเช่นการติดตั้งแครงแนง

가새 설치 등 거푸집 동바리 조립도 준수시공

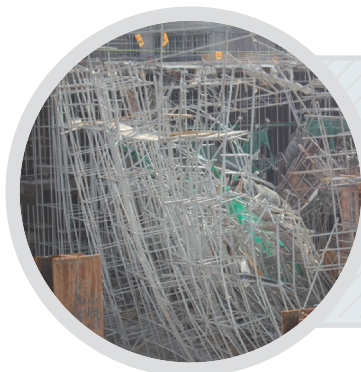
กรณีความเสียหายร้ายแรงที่เกิดขึ้นในขณะที่ปฏิบัติงานเสาค้ำยันแบบหล่อ (거푸집 동바리 작업 관련 주요 재해사례) ②

## เหตุการณ์เสาค้ำยันแบบหล่อพังทลายในระหว่างการเทคอนกรีตพื้นห้องประชุม อเนกประสงค์ - 다목적 강당 바닥 콘크리트 타설 중 거푸집 동바리 붕괴

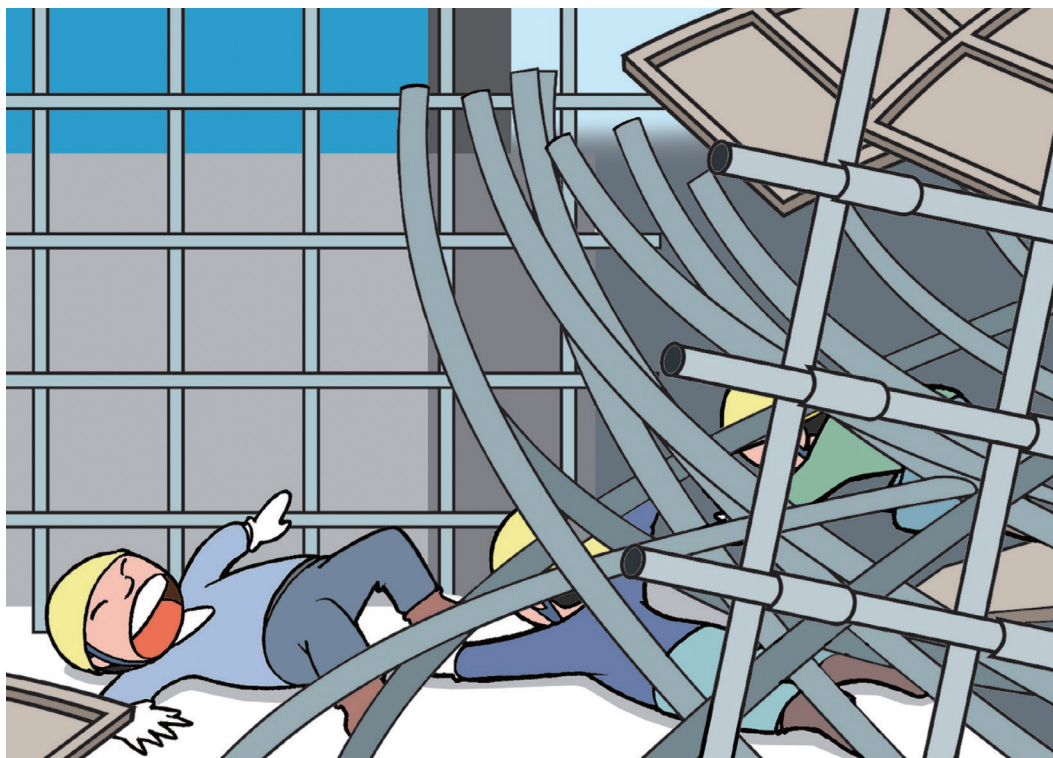
เหตุการณ์ที่สถานที่ก่อสร้างห้องประชุมอเนกประสงค์ ในระหว่างการเทคอนกรีตบนพื้นเสาค้ำยันแบบหล่อที่ติดตั้งไว้ 2 ชั้นเกิดพังลงมา

다목적 강당 신축공사현장에서 바닥 콘크리트 타설 중 2단으로 설치 된 거푸집 동바리 붕괴

ติดตั้งเสาค้ำยันแบบหล่อ 2 ชั้น

거푸집 동바리 2단 설치

ติดตั้งเสาค้ำยันแบบหล่อที่มีโครงสร้างเหมาะสม ปฏิบัติตามแผนภาพการประกอบ

적정한 구조의 거푸집 동바리 설치, 조립도 준수
