여성근로자 재해예방

# 전기기계기구 제조업의 재해사례와 예방

2016-교육미디어-993

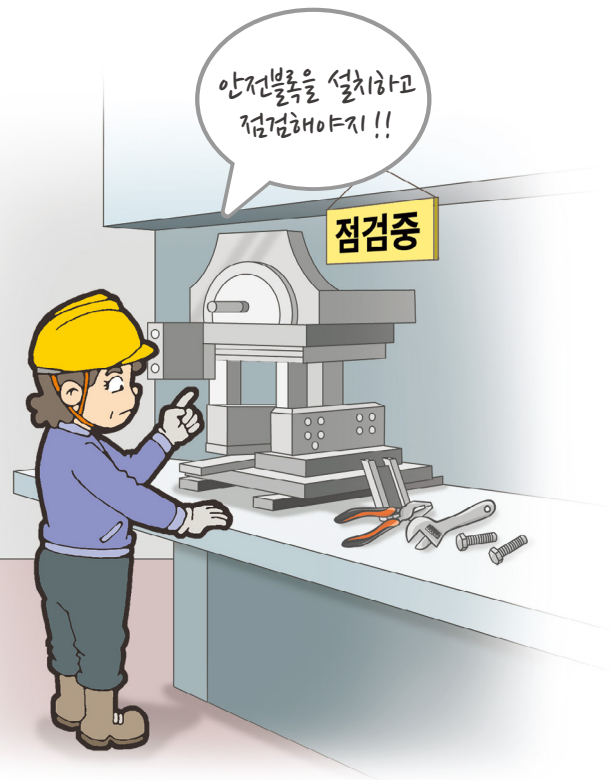
재해사례  
**01**

## 유압프레스 점검 중 금형 사이에 끼임

작업자가 판넬가공반에서 작업 전 유압프레스(압입능력 600톤) 점검 중 슬라이드가 하강 하면서 상금형과 하금형 사이에 머리가 끼임

- 프레스 정비 등의 작업 시 운전정지 규정 소홀
- 프레스 방호장치 미사용  
광전자식 방호장치, 양수조작식 방호장치, 안전블록 등이 설치되어 있으나 파손·간섭 등에 의해 기능이 제거됨

- 프레스 정비 등의 작업 시 운전을 정지
- 프레스 방호장치 정상기능 유지  
안전블록이 정상기능을 발휘할 수 있도록 정비 철저  
임의로 개조하여 사용하고 있는 작동스위치 즉시 제거

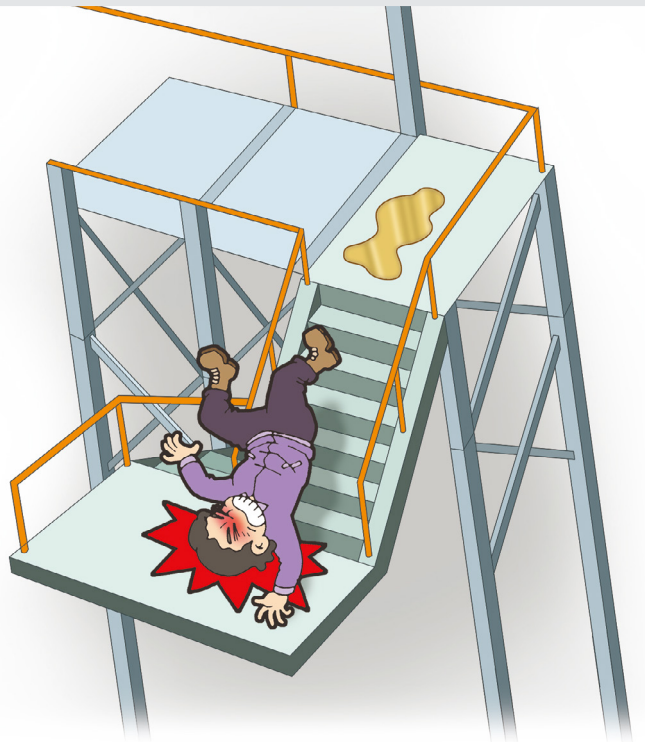
재해사례  
**02**

## 작업발판 오일에 의한 미끄러져 떨어짐

높이 114cm의 작업발판인 곳에서 바닥과 계단 등에 흘린 작동유 기름으로 인해 작업자가 균형을 잃고 미끄러져 떨어짐

- 작업발판에 작동유 등 기름 방치
- 안전모 미착용
- 안전난간 설치 높이(82cm) 부적절

- 작업발판에 미끄럼방지 조치하고 '미끄럼 주의' 등의 안전 표지판 설치
- 안전모 착용 철저
- 안전난간을 적정높이로 설치  
작업발판 주위에 설치되어 있는 상부 난간대의 높이를 90~120cm 이하로 설치
