여성근로자 재해예방

# 고무제품 제조업의 재해사례와 예방

2016-교육미디어-990

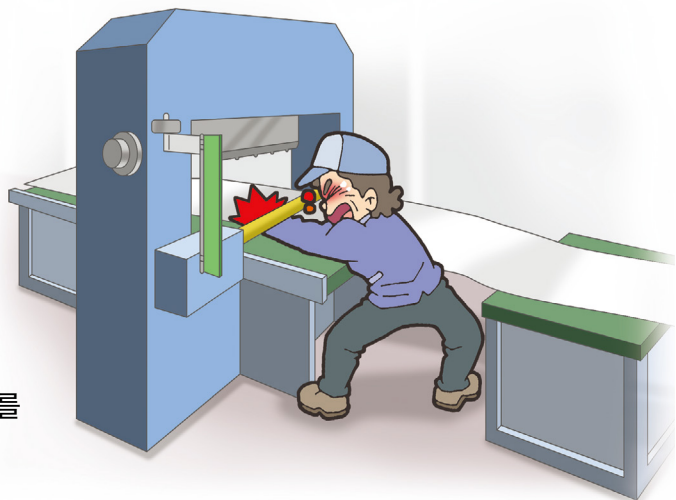
## 02

## 작업 중 금형에 손가락 끼임

고무성형 타공기 앞에서 타공된 고무제품을 분리, 정리하던 작업자가 금형에서 분리되지 않은 제품을 발견하고 손을 뻗어 집어내려다가 금형에 끼어 손가락이 잘림

- 방호장치 미비

- 금형이 부착된 타공기 앞면에 작업자의 손이 들어가지 않도록 가드식 방호장치를 설치하거나 광선식 방호장치를 설치
- 작업자가 수동으로 조작하는 경우 광전자식 및 양수 조작식 방호장치를 병행하여 설치
