여성근로자 재해예방

# 전자제품 제조업의 재해사례와 예방

2016-교육미디어-996

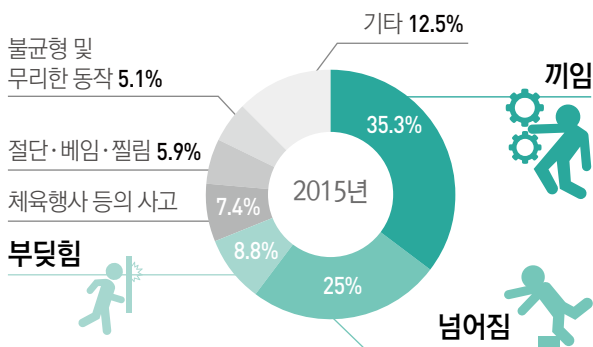
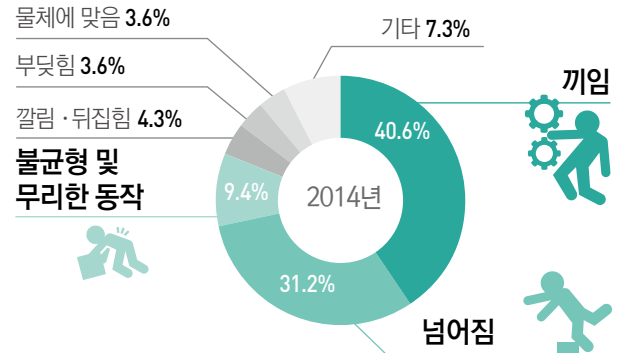
[ 전자제품 제조업 여성근로자 재해통계 ]

전자제품 제조업 여성근로자의 경우 매년 약 150건의 업무상 재해가 발생하고 있으며 재해발생을 빈도별로 살펴 보면 끼임, 넘어짐, 부딪힘 등이 상위를 차지하고 있습니다.

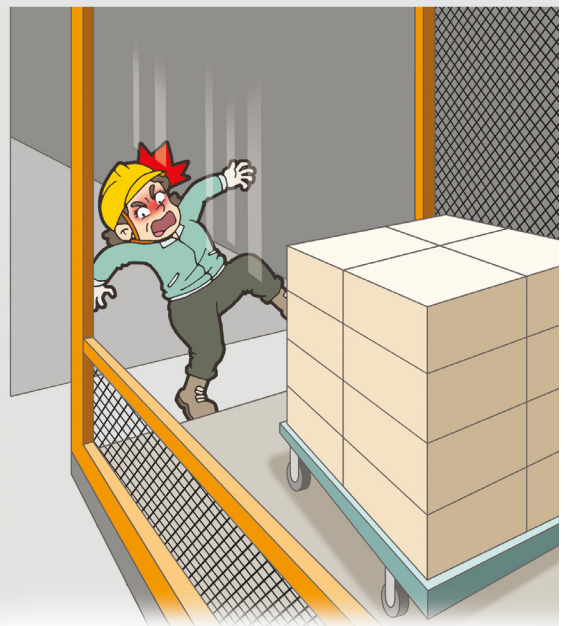
## 리프트내 운반구와 외벽 사이에 떨어짐

리프트 운반구 내 파렛트를 운반하기 위해 작업자가 운반구 외벽으로 접근 중 운반구와 외벽 사이의 틈새로 떨어짐

- 리프트 출입문 · 안전문의 연동장치 기능 해제
- 리프트 유해 · 위험 방지조치 미흡
- 안전검사를 받지 않은 리프트 사용
- 조도 불량

- 방호장치의 해제 금지
- 리프트 등의 대여 시 유해 · 위험 방지 조치
- 리프트 안전검사 실시
- 운반구 내 작업장소의 적정 조도 유지(75룩스 이상)
