# 위생 및 유사 서비스업의 재해사례와 예방

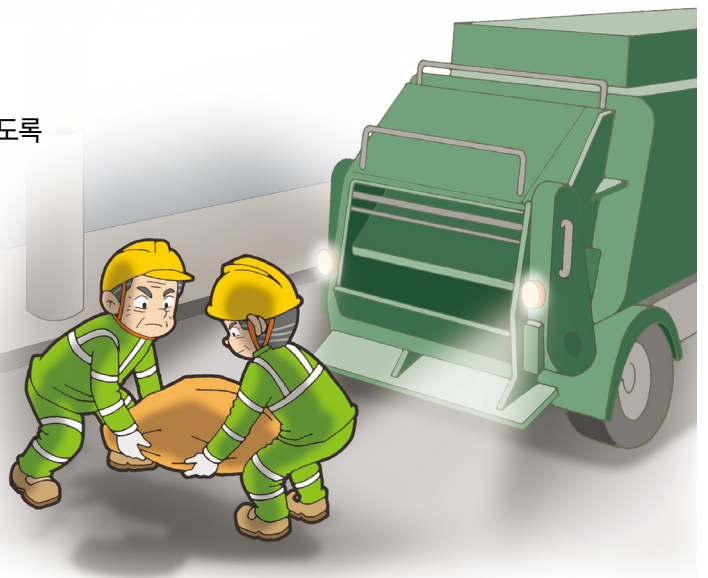
재해사례  
**01**

## 청소차 후면에 탑승한 채 주행 중 떨어짐

노상 적재 재활용품 수거차량(2.5톤 트럭) 후면 작업 발판에 탑승 후 교차로를 좌회전 하던 중 작업자가 손잡이를 놓치면서 떨어짐, 노면에 머리를 부딪혀 사망

- 차량 후면에 탑승한 상태로 이동
- 작업 중 이동의 편리성을 위하여 차량 후면에 작업발판을 추가 설치하여 탑승하는 행위
- 안전모 턱끈 미체결

- 차량 이동 중 후면 탑승금지(조수석 탑승)
- 차량 후면 발판 설치(구조변경) 금지
- 안전모 착용 및 턱끈 체결 철저

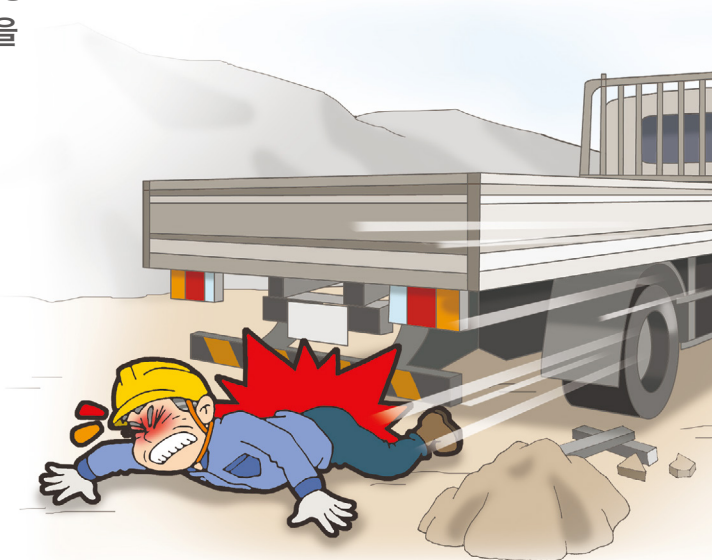
재해사례  
**02**

## 후진하는 덤프트럭 후면에 부딪혀 넘어짐

건설폐기물 소각 및 재활용 사업장에서 골재 야적장 주변을 청소 중이던 작업자가 후진하는 덤프트럭을 발견하지 못해 트럭 후면에 부딪혀 넘어지면서 바퀴에 깔려 사망

- 후진하는 덤프트럭을 발견하지 못함
- 운전자의 부주의

- 차량용 건설기계 작업 시 작업계획서 작성
- 후진 이동을 금지하고, 작업 유도 신호자를 배치
- 차량 후미에 감시카메라(CCTV) 설치 권장
