여성근로자의  
안전보건

# 식품제조업의 산재예방 (끼임, 넘어짐, 절단·베임)

2015-교육미디어-924

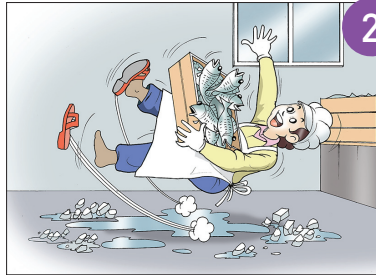
2

### 넘어짐

- 작업장 바닥에 방치된 물, 이물질에 의해 미끄러져 넘어짐
- 작업장 바닥 청소 중 미끄러져 넘어짐

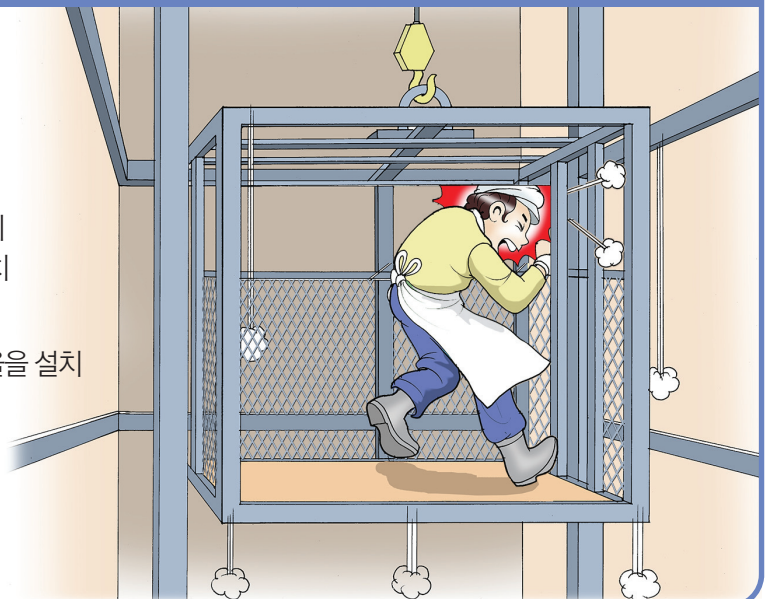
고치제조 공장에서 작업자가 간이리프트에 탑승하여 1층에서 2층으로 이동하던 중 2층 탑승장 하부 구조물에 머리가 끼임

- 간이리프트에 근로자 탑승 금지
- 출입문 및 연동장치 설치(권고사항)
  - 간이리프트의 운반구에 출입문을 설치하고 문이 닫히지 않은 상태에서는 작동되지 않도록 출입문 연동장치 설치
- 운반구 보완(권고사항)
  - 간이리프트 운반구에는 개구부가 생기지 않도록 방호울을 설치

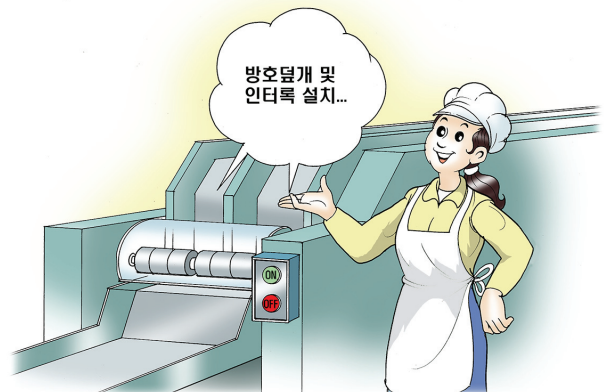
### 가동 중인 설비 청소 중 끼임 재해예방 1

- 가동 중인 설비를 정지 시키지 않고 청소 실시

- 방호덮개 및 인터록 장치 설치
- 이물질, 불량품 제거 등 기계 정비 시 반드시 운전 정지
- 작업안전수칙 등에 대한 지속적인 안전교육 실시

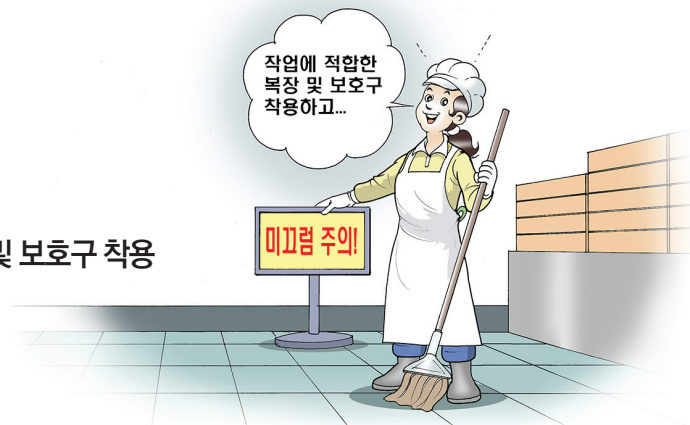
### 재료 운반 중 넘어짐 재해예방 2

- 작업장 정리정돈 미흡 • 작업장 안전통로 미확보
- 미끄럼 방지 안전화 미착용 • 적절한 운반용 보조 기구 미사용

- 작업장 바닥 수시로 정리정돈 및 안전통로 확보
- 미끄럼 방지 안전화(장화) 등 작업에 적합한 복장 및 보호구 착용
- 안전한 운반작업을 위해 이동대차 사용
- '미끄럼 주의' 표지판 설치 및 교육 실시

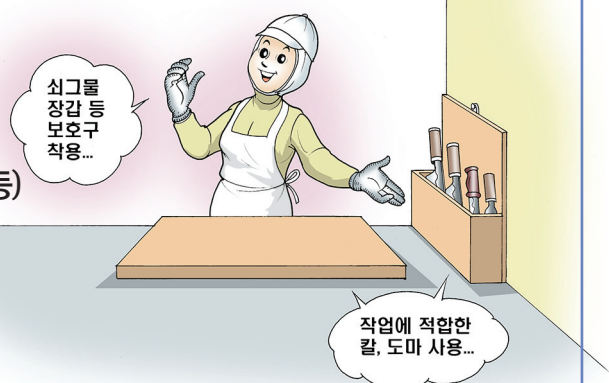
### 칼 등 육가공용 수공구 사용 중 절단·베임 재해예방 3

- 육가공 작업 시 발생한 기름기 등이 칼자루에 묻어 미끄러짐
- 적절치 못한 작업 방법 및 보호구 미착용

- 주기적으로 육가공용 수공구에 부착된 유지 성분 제거(세척 등)
- 작업에 적합한 칼, 도마 사용 및 쇠그물 장갑 등 보호구 착용
- 절단, 다듬기, 뼈 발라내기를 할 때는 자신의 몸 바깥쪽으로 절단
