## 재해사례

터널의 수직갱 천공 작업 중  
유도공으로 떨어짐

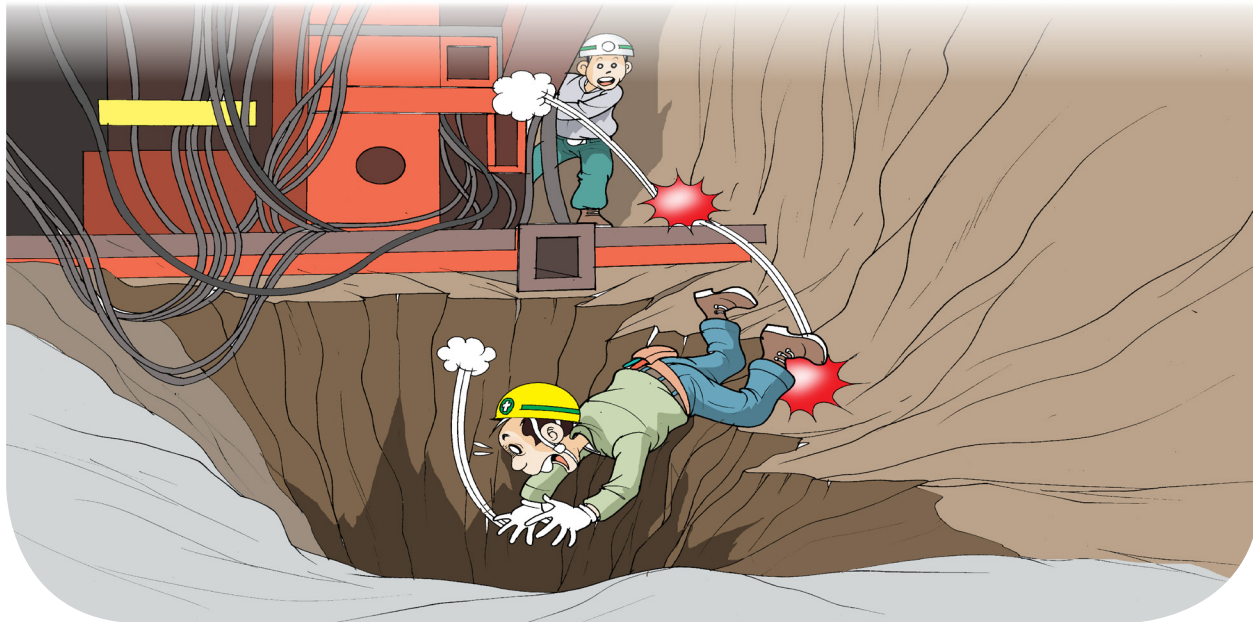
터널 수직갱(환기용 수직터널) 막장 발파를 위해 천공 작업 후 작업대차의 동료 운전원과 작업상 협의를 위해 작업대차의 반대방향으로 넘어 갔다 오던 중 중심을 잃고 미끄러지며 작업대차 하부의 유도공으로 떨어짐

※ 유도공(Pilot Hole) : RBM이라는 장비로 미리 파 놓은 홀(Hole)로 수직갱을 확장하기 위한 기준공 역할을 함

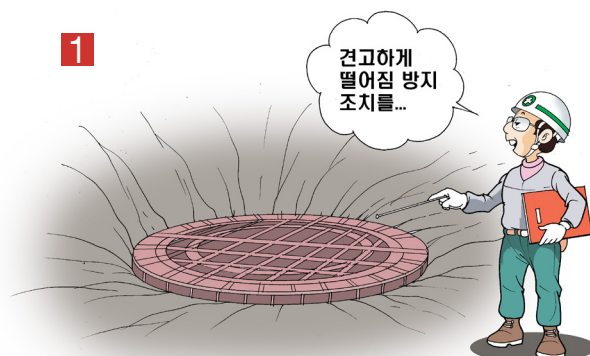
1

- 깊이가 매우 깊은 대형 개구부(유도공 : 높이≒151m, 직경≒3.1m)로서 근로자가 떨어질 위험이 있는 장소에 추락방망 또는 덮개 등의 떨어짐 방호 조치 미 실시
- 떨어짐 위험 장소에서 안전로프에 안전대를 걸지 않고 이동 중 떨어짐

- 대형 개구부(유도공)에 근로자가 떨어질 위험이 있는 장소에는 떨어짐 방지를 위한 충분한 강도를 가진 구조의 추락방망, 덮개 등의 방호장치를 튼튼하게 설치 <sup>1</sup>
- 떨어짐 위험이 매우 높은 장소에서 장비에 설치된 안전로프에 안전대를 반드시 걸고 작업, 이동 실시 <sup>2</sup>

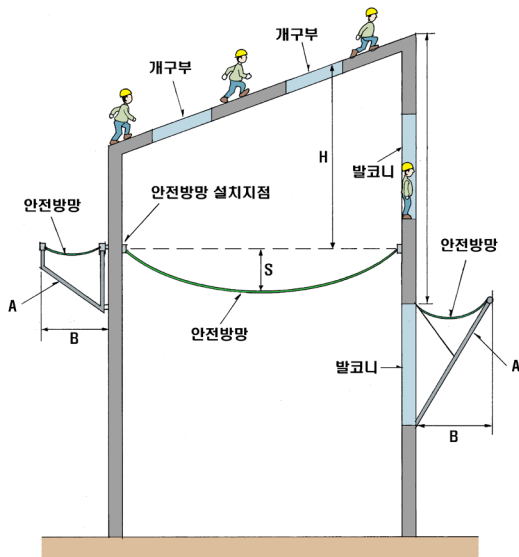
| 개구부 덮개 | 안전난간 | 안전방망 |
|---|---|---|
| <ul style="list-style-type: none"> <li>개구부가 있는 경우 설치</li> <li>충분한 강도 최대 작용하중의 2배 이상의 하중지지</li> <li>바람, 장비, 근로자에 의해 임의 제거되거나 뒤집히거나 떨어지지 않도록 설치</li> <li>어두운 장소에서도 식별이 가능하도록 표시</li> </ul> | <ul style="list-style-type: none"> <li>단부 개구부 또는 덮개로 방호하기 어려운 대형바닥 개구부</li> <li>설치방법, 사용상의 주의사항 및 안전난간의 강도 준수 <ul style="list-style-type: none"> <li>상부난간대(90~120cm), 중간난간대</li> <li>발끝막이판(10cm) 이상, 난간기둥</li> <li>난간대는 금속제 파이프 지름 2.7cm 이상</li> </ul> </li> </ul> | <ul style="list-style-type: none"> <li>가능하면 작업면으로부터 가까운 지점에 설치</li> <li>작업면으로부터 망의 설치지점까지의 수직거리는 10m초과금지(H)(A)</li> <li>안전방망은 수평으로 설치하고, 망의 처짐은 짧은 변 길이의 12% 이상이 되도록 설치(S)</li> <li>건축물 등의 바깥쪽으로 설치 시 내민 길이는 3m 이상이 되도록 설치(B)</li> </ul> |

〈안전방망의 설치방법〉

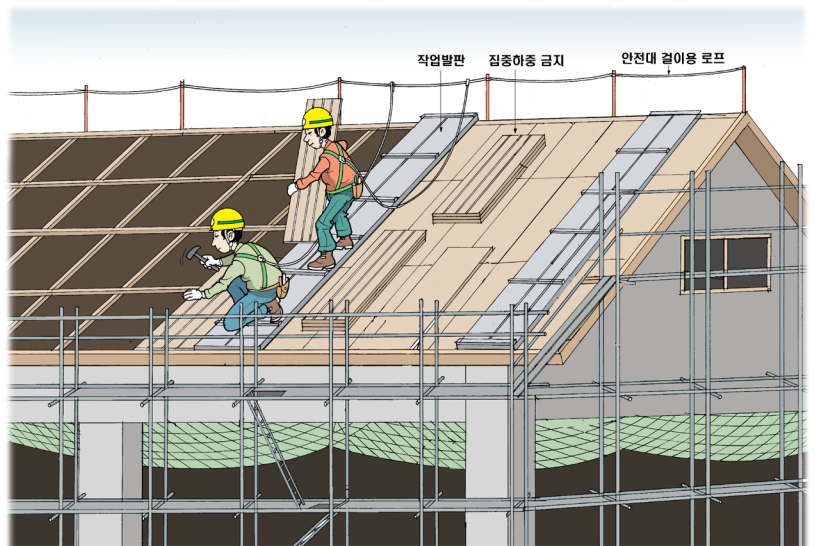
〈경사진 지붕 안전시설 설치(예)〉
