## 재해사례

# 폐지더미가 지게차 헤드가드 전면부 위에 떨어져 깔림

조심조심  
코리아  
운수창고 통신업

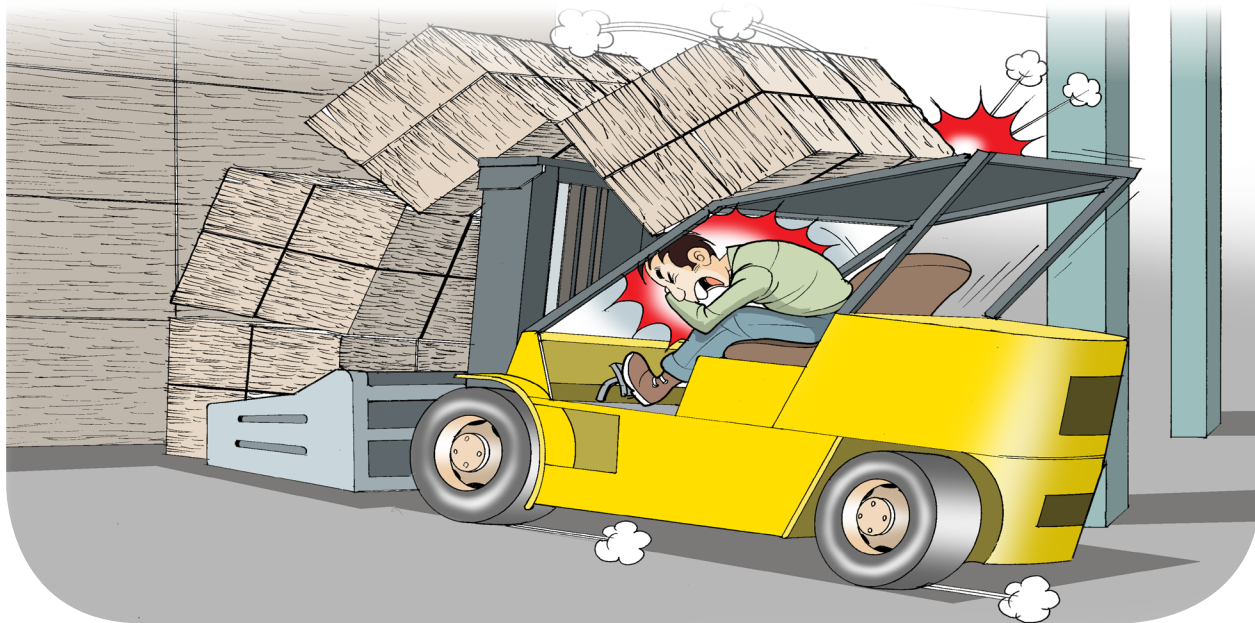
베일클램프(Bale Clamp)가 장착된 지게차를 이용하여 폐지더미를 빼내던 중 폐지더미가 넘어지며 지게차 헤드가드 전면부위에 떨어져 운전자가 헤드가드 부위와 운전대 사이에 눌려 사망

- 4단으로 적재된 폐지더미를 운반하기 위하여 지게차의 베일클램프를 이용해 1단 폐지더미를 들던 중 2단~4단이 넘어지고 그중 4단 폐지더미가 지게차의 헤드가드 전면부위로 떨어짐

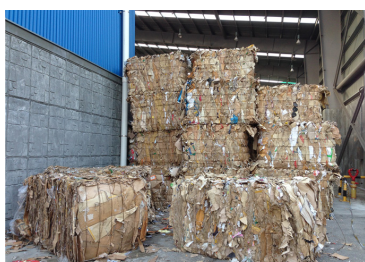
〈폐지더미〉

※ 폐지더미 : 가로 약 190cm, 세로 약 110cm, 높이 약 114cm, 중량 약 0.8톤~1톤

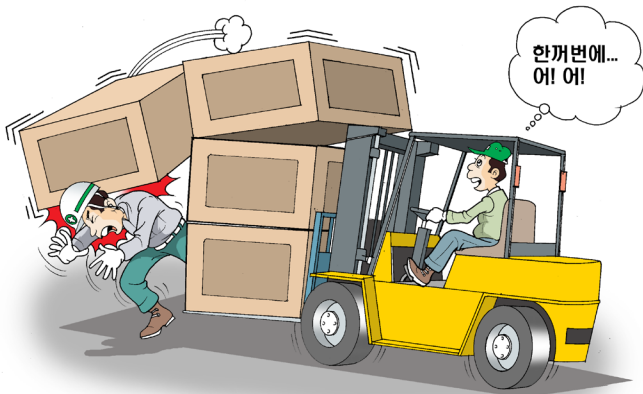
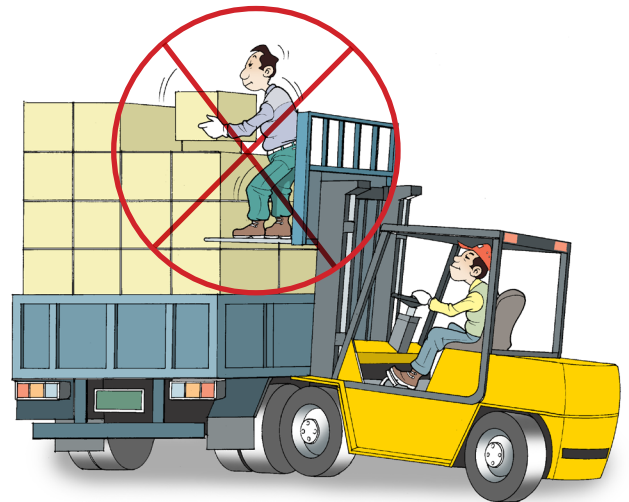
| 구분 | 사고 발생 선행 요인 | 대책 |
|---|---|---|
| 작업방법 | <ul style="list-style-type: none"> <li>- 높이 쌓여 있던 적재물을 1단부터 바로 들어 올림</li> </ul> | <ul style="list-style-type: none"> <li>- 적재물 4단까지 쌓여 있다면 맨 위에 있는 4단부터 빼내기</li> </ul> |

- 폐지더미를 헐어내는 경우 상단에서부터 순차적으로 헐어내고, 최하단에서 폐지더미를 헐어내지 않도록 조치
- 지게차 운반 시 적재된 화물이 무너지지 않도록 적절한 상태로 적재조치
- 중량물 취급 작업 시 떨어짐, 넘어짐, 무너짐 위험 등을 예방할 수 있는 안전대책 등에 대한 작업계획서를 작성하고, 그 계획에 따라 작업 실시
